Merseburger Beiträge
zur Geschichte der chemischen Industrie Mitteldeutschlands

Technik und Chemie III

Vorwort	3
Otfried Maus Technische Diagnostik an elektrischen Betriebsmitteln und Anlagen im Buna-Werk Schkopau	5
Literaturverzeichnis	50
Autorenvorstellung	51
Jürgen Vogler Transformatoren und Transformatorenwerkstatt im Buna-Werk Schkopau	52
Literaturverzeichnis	79
Autorenvorstellung	80
Sachzeugen vorgestellt	81
Mitteilungen aus dem Verein	88
Quellenverzeichnis	99

Einleitung

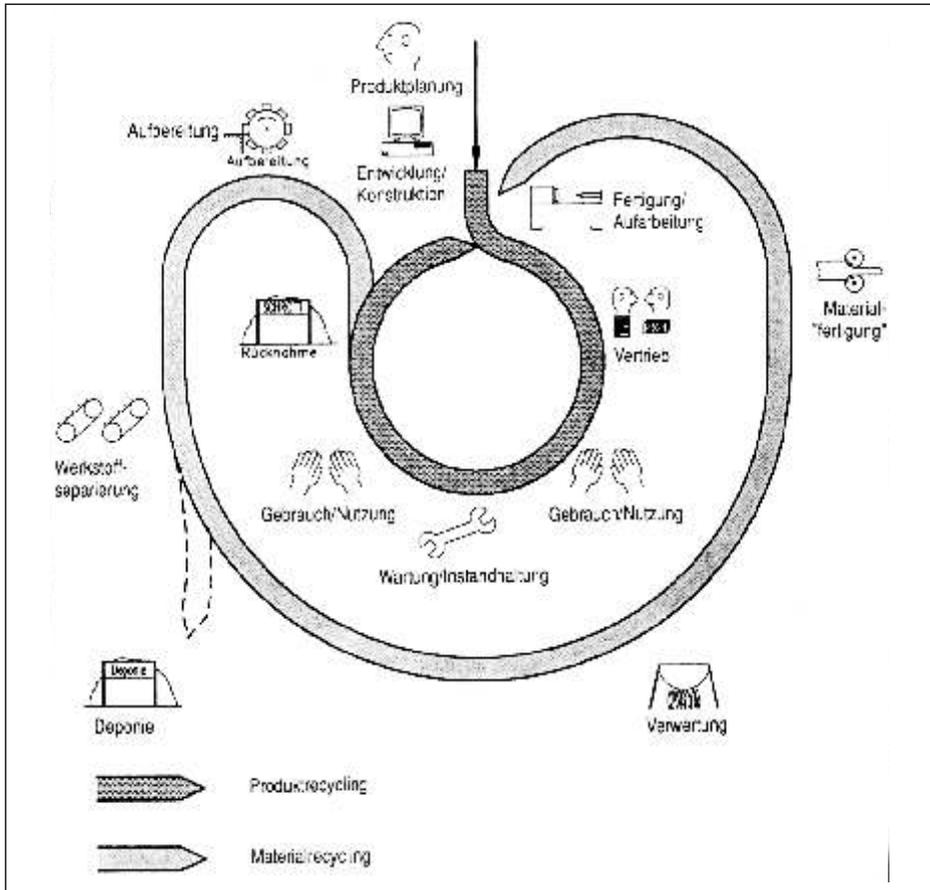
Das Bild 2 zeigt die Kreisläufe zur besseren Materialausnutzung. Dabei sollte der innere Kreislauf "Produktrecycling" größer und der äußere "Materialrecycling" kleiner werden.

Bild 2 Produkt- und Materialrecycling, Kreisläufe zur besseren Materialausnutzung [6]

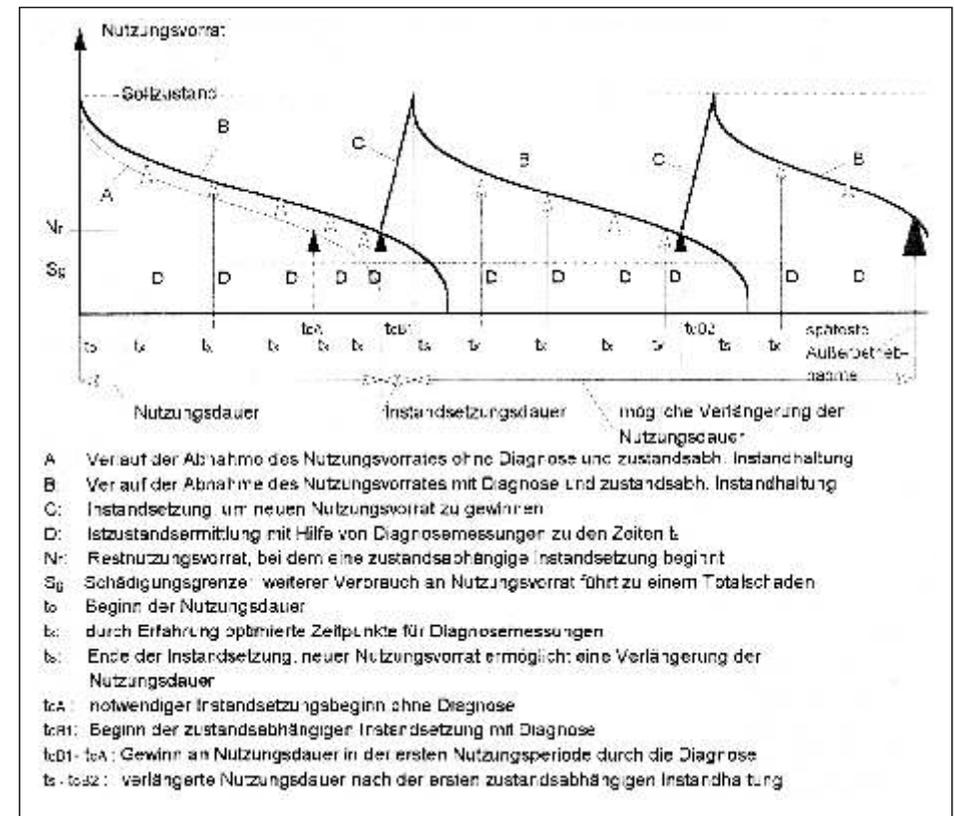
Bild 3 Instandhaltungszyklen zur Verlängerung der Nutzungsdauer durch Wiederherstellung des Abnutzungsvorrates mit Hilfe der Technischen Diagnostik

Wie man sich die Verlängerung der Nutzungsdauer durch die Wiederherstellung des Abnutzungsvorrates technischer Einrichtungen mit Hilfe der Technischen Diagnostik vorzustellen hat, soll mit den

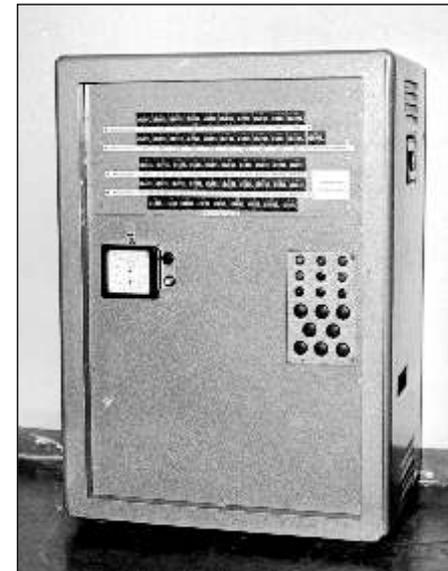
Bild 4 Im Buna-Werk Schkopau gefertigtes "Alterungsmeßgerät", welches die Betriebstemperatur der Wicklung z. B. eines Generators registriert, um die Lebensdauer der Generatorwicklung bezüglich ihrer thermischen Belastung nach der Montsinger-Regel (8°C Temperaturerhöhung halbiert die Lebensdauer der Wicklung) zu optimieren

- Verlustwinkelmessungen mit der Scherung-Brücke, um die Qualität reparierter Hochspannungsbetriebsmitteln zu erkennen
- Versuche der Entwicklung einer Meßschaltung mit der TU Dresden 1963, mit der eine geortete Verlustwinkelmessung an Generatorwicklungen möglich sein sollte
- Aufbau eines sogenannten "Alterungsmeßgerätes" 1965, um auf der Basis der Montsinger-Regel (8°C Temperaturerhöhung halbiert die Lebensdauer) die thermische Belastung der Isolierung von Generatoren kontinuierlich zu

▪ erfassen (Bild 4

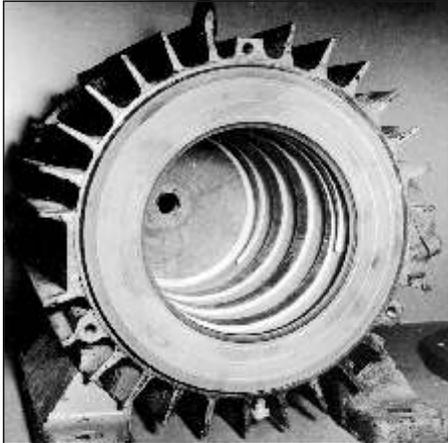
Bild 5 In der Elektrohauptwerkstatt berechnete und gebaute elektromagnetische Spiral-Induktionspumpe auf der Basis eines Asynchronmotors ohne rotierende Teile und ohne Stopfbuchsen zum Fördern von Quecksilber in Zellen der

- Berechnung und Aufbau einer elektromagnetischen Pumpe (Spiral-Induktionspumpe auf der Basis eines normalen Asynchronmotor-Ständers) zum Fördern einer elektrisch leitenden Flüssigkeit z.B. Quecksilber für die Chlorelektrolyse ohne rotierende Teile und
- ohne Stopfbuchsen 1968 (Bilder 5, 6)

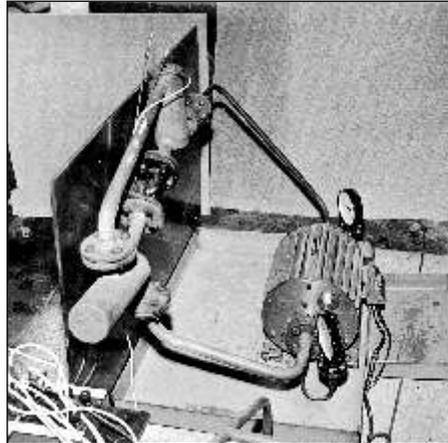
Bild 6 Transportkreislauf für Quecksilber als Versuchsaufbau zur Untersuchung der Induktionspumpe nach Bild 5

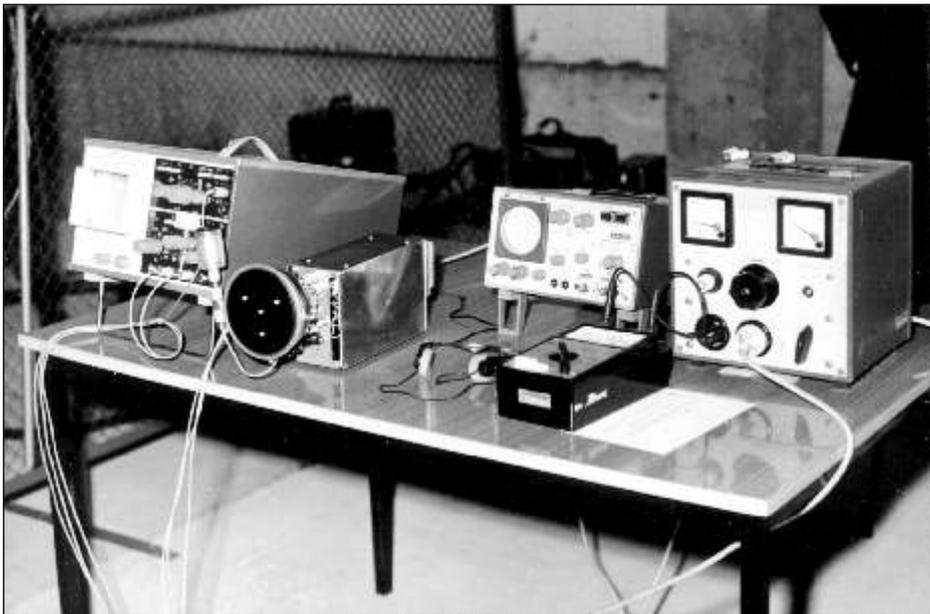
Bild 7 Versuchsaufbau zur Darstellung und Erläuterung der Möglichkeiten der Teilentladungs-Messungen z.B. an Hochspannungskabeln bei der 1. Tagung "Technische Diagnostik" im Oktober 1983 in Schkopau

Die sich einstellenden Erfolge veranlaßten mich, 1983 die Tagungsreihe "Technische Diagnostik an elektrischen Betriebsmitteln und Anlagen" mit etwa zweijährigem Turnus in's Leben zu rufen, um auch mit anderen Fachkollegen Erfahrungen auszutauschen (Bilder 7, 8).

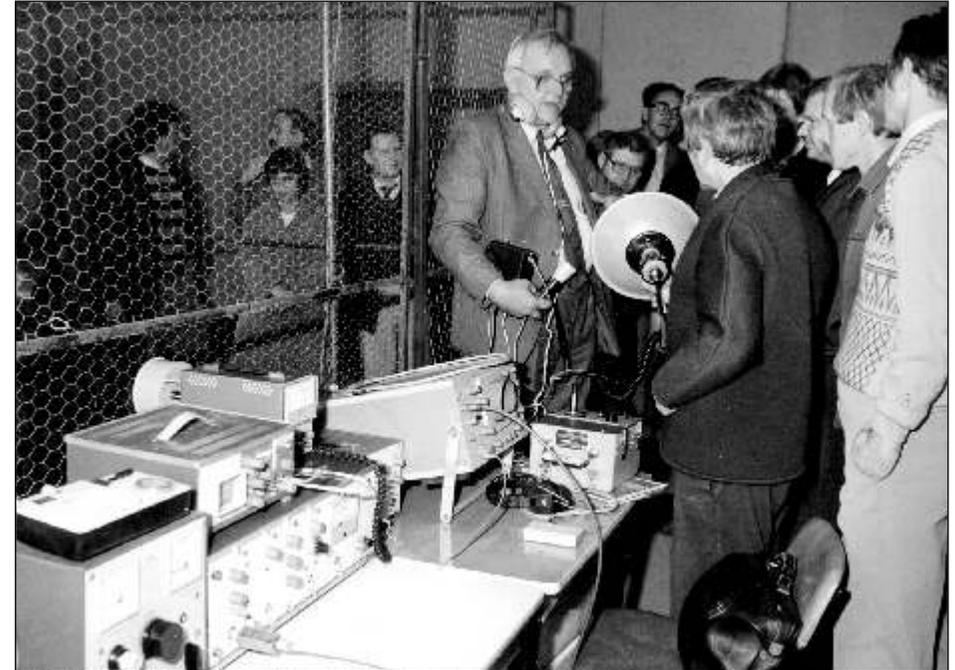
Bild 8 Vorführung der weiterentwickelten Buna-Schkopau-Teilentladungs-Meßtechnik auf der 2. Diagnostetagung 1985 in Schkopau und Erfahrungsaustausch mit Prof. Dr. TARABA (Bildmitte) von der Technischen Universität Prag

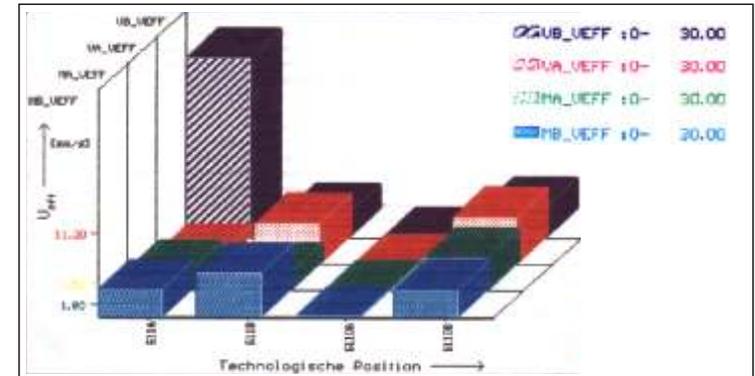
Bild 11 Darstellung der axialen Verteilung der Schwingungen an den Lagern des Elektromotors und des angetriebenen Ventilators nach Bild 10 (MA, MB: Motorenlager; VA, VB: Ventilatorenlager)

Die Bilder 10, 11 und 12 stellen Beispiele für solche Messungen und Auswertungen dar.

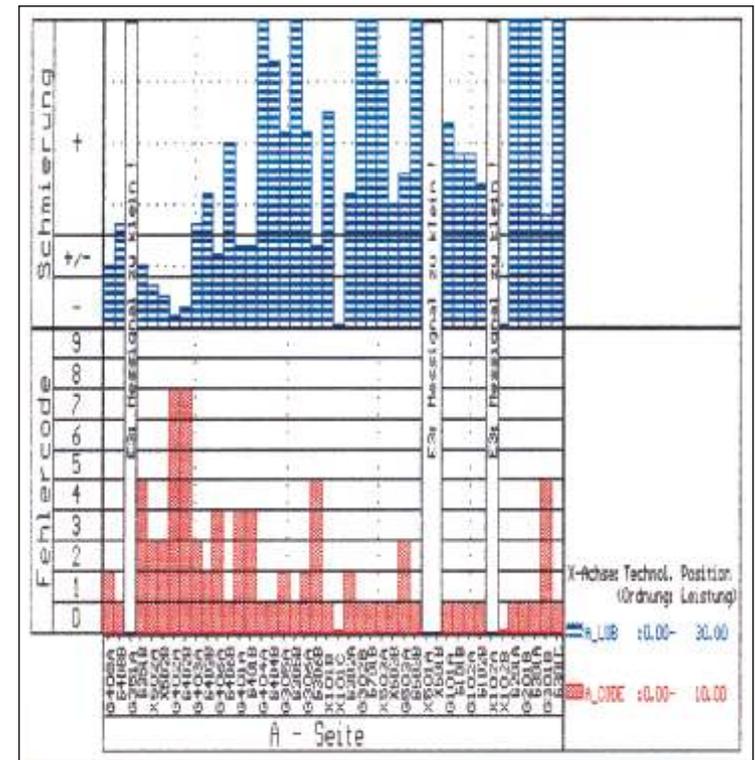
Bild 12 Ergebnisse von Stoßimpulsmessungen an einer Vielzahl von Antrieben mit der speziellen Beziehung zwischen Impulshöhe und Schmierungssituation

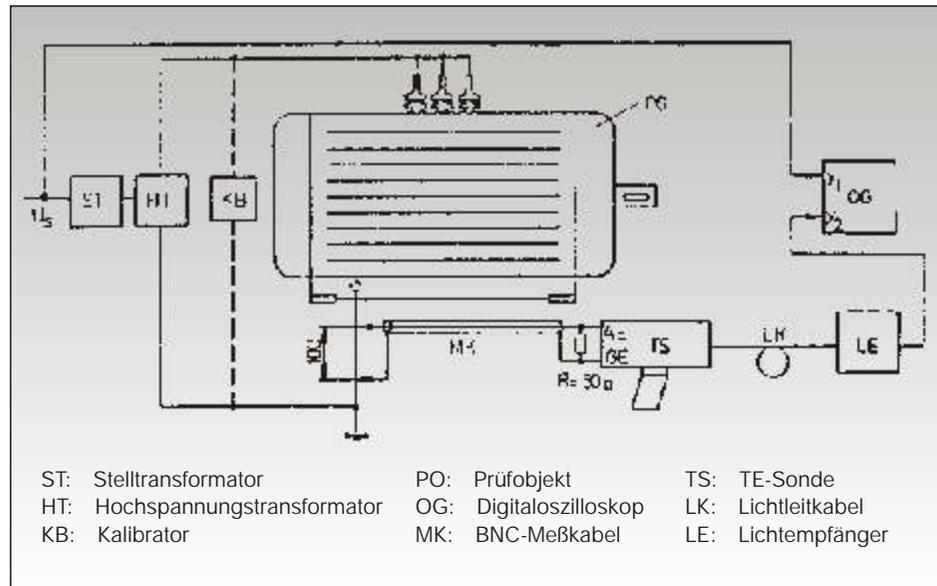
Bild 13 Schaltung der Prüfanordnung zur Teilentladungs-Diagnose an der Wicklung eines Hochspannungsmotors

wurden z.T. im Buna-Werk Schkopau allein und z.T. gemeinsam mit dem Institut für Hochspannungs- und Hochstromtechnik der Technischen Universität Dresden entwickelt, erprobt und eingesetzt. Die Bilder 13, 14, 15, 16 und 17 geben einen Einblick in diese spezielle Technik und über die Art und Weise der Auswertung der Diagnosewerte.

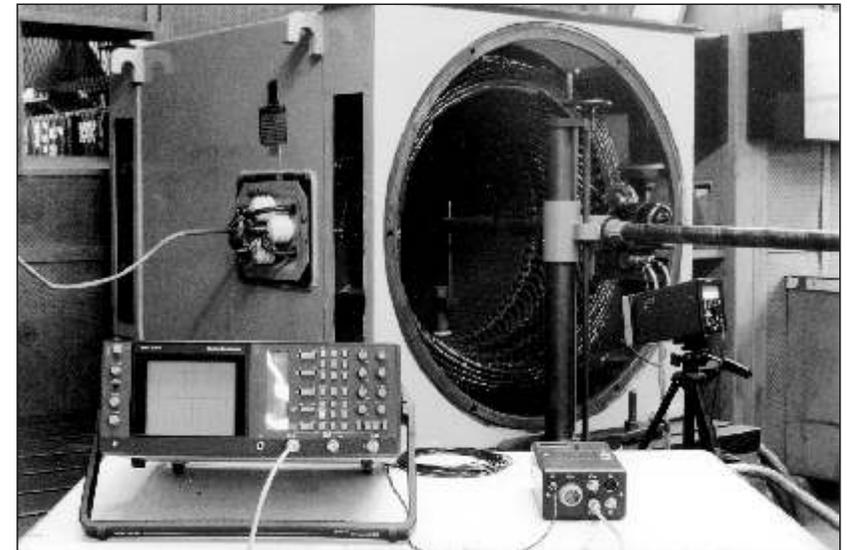
Bild 14 Manipulator mit umlaufender und axial verschiebbarer Sonde zur TE-Messung an der Wicklung eines Hochspannungsmotors mit einer Leistung von 1 400 kW und einer Betriebsspannung von 6 300 V

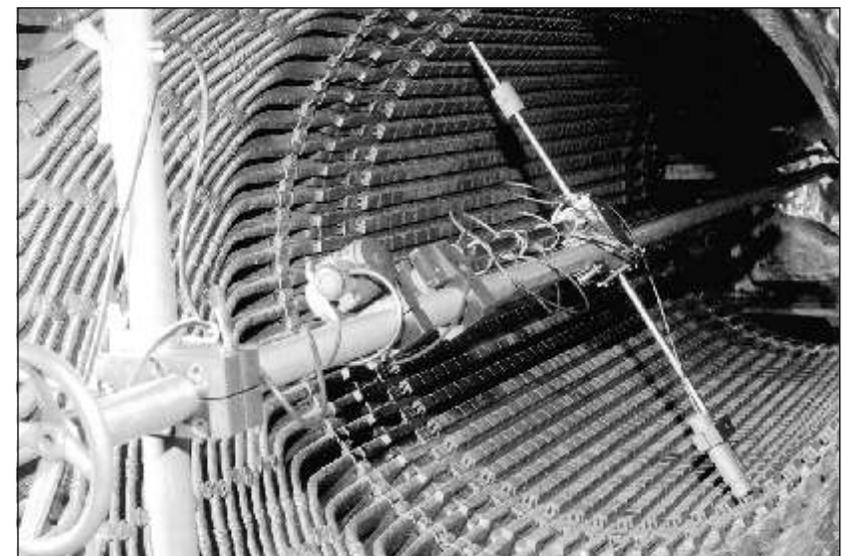
Bild 15 Gleiche Messungen wie im Bild 14, jedoch an der Wicklung eines Generators mit einer Leistung von 31 250 kVA und einer Betriebsspannung von 10 500 V in einem Kraftwerk des Leuna-Werkes

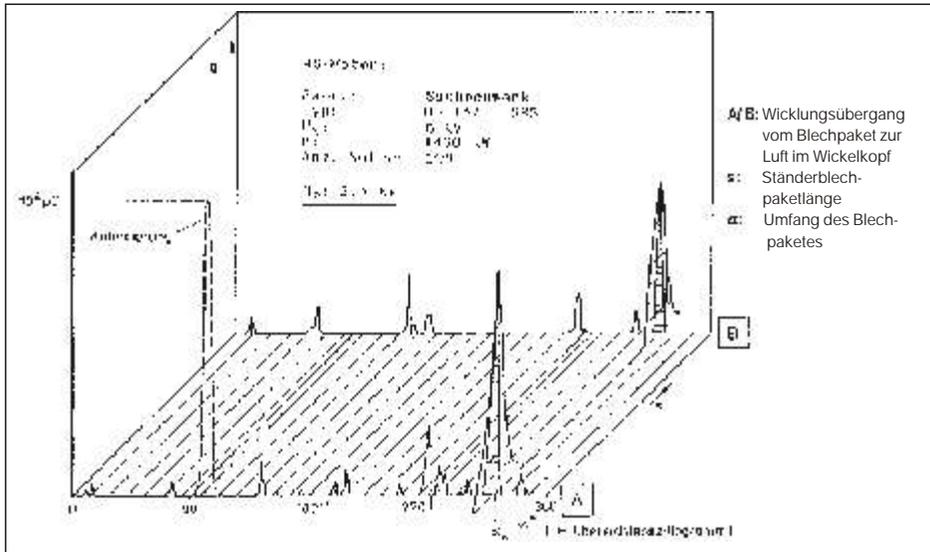
Bild 16 Computergestützte Darstellung der Ergebnisse von TE-Messungen über den Umfang der Ständerwicklung eines Hochspannungsmotors mit zum Teil erhöhten TE-Pegeln am Austritt der Wicklung aus dem Ständerblechpaket

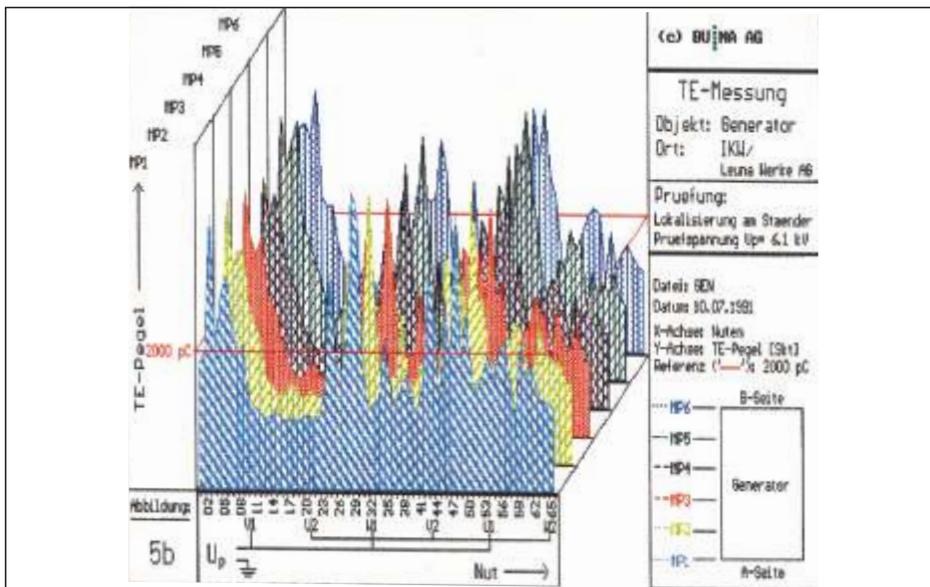
Bild 17 Darstellung der TE-Verteilung an der Wicklung eines Generators mit markanten hohen Pegeln an den drei Wicklungsanfängen

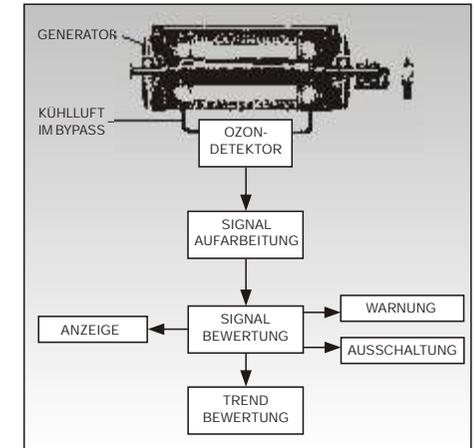
Bild 18 Schema der Überwachung der Kühlluft großer rotierender elektrischer Maschinen auf ihren Gehalt an Ozon in der Kühlluft als Abbild des Zustandes der Wicklungsisolation

Das Ziel, den Isolationszustand von Betriebsmitteln und Anlagen auch während des Betriebes zu ermitteln, war auch bei Generatoren und großen Motoren beabsichtigt. Darum wurde mit Versuchen begonnen, die Kühlluft der elektrischen Maschinen auf ihren Ozongehalt mit Hilfe von Sensoren zu überwachen. Tritt nämlich TE infolge einer Isolationschwächung ein, dann entsteht Ozon. Stellt man eine Veränderung der Zusammensetzung der Kühlluft fest bzw. wird sie mit entsprechenden Sensoren zur Meldung gebracht, so kann man bei großen Maschinen mit einer in den Luftspalt eingeführten TE-Sonde die Diagnoseuntersuchungen fortsetzen, um die Maschine im Bedarfsfall zu demontieren und wie oben beschrieben zu diagnostizieren. Die Bilder 18 und 19 lassen die Möglichkeiten und den Versuchsaufbau erkennen.

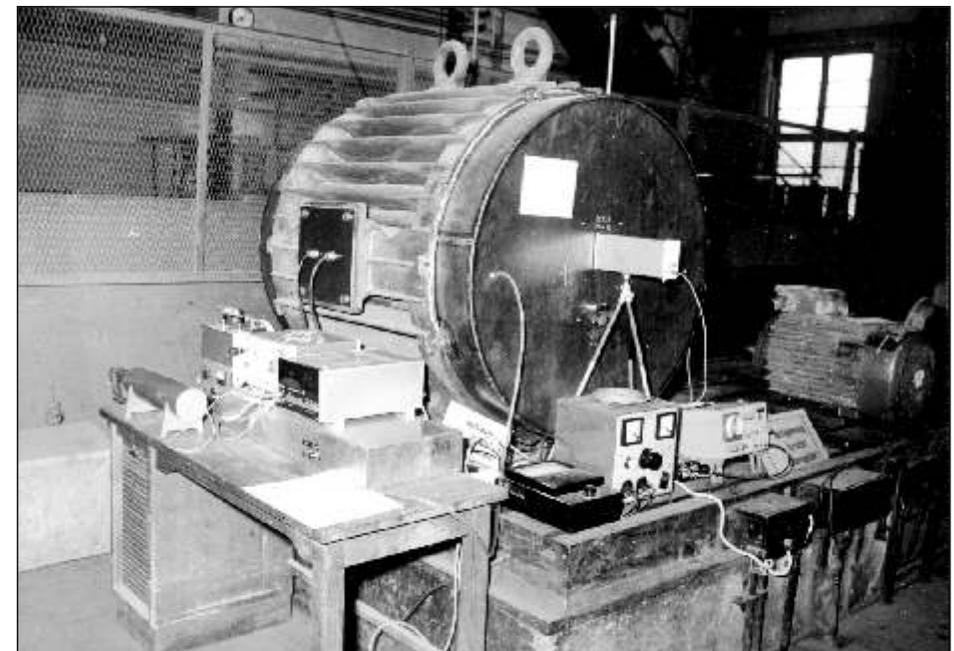
Bild 19 Versuchsaufbau in der Elektrohauptwerkstatt A 85 zu Bestimmung des Ozonanteils in der Kühlluft eines Elektromotors bei unterschiedlicher TE-belastung der Wicklung

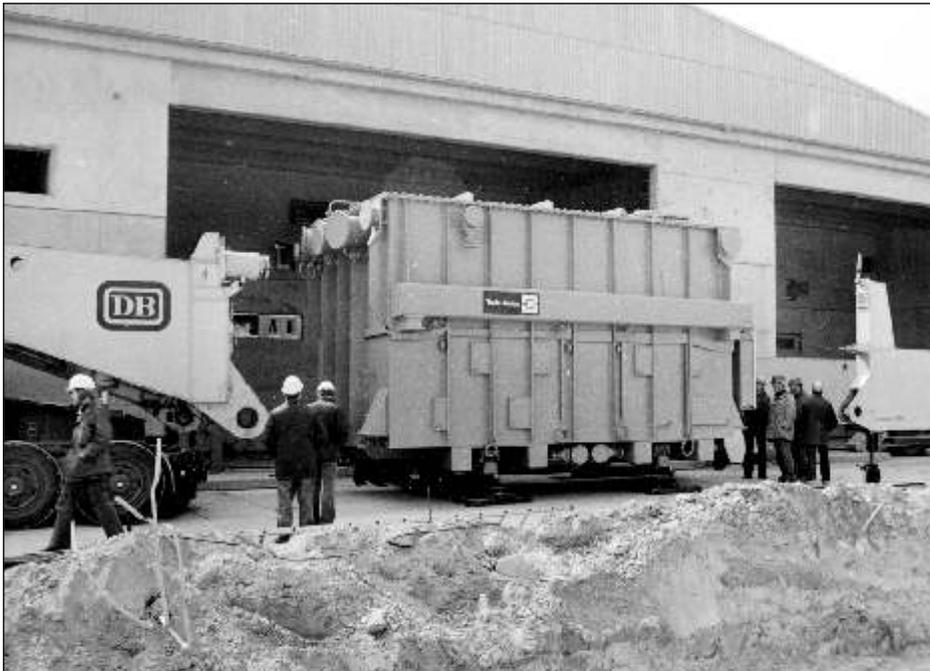
Bild 20 Antransport eines Gleichrichtertransformators mit einer Leistung von 42 500 kVA, einer Betriebsspannung von 110 000 V und einem Gewicht von 162 t mit einem Spezialfahrzeug der Bahn für die Chloralkalielektrolyse des Komplexvorhabens

und Ofentransformatoren in den Calciumcarbidfabriken, die es bezüglich Größe und Kompaktheit nur im Buna-Werk Schkopau gab. Das Bild 20 zeigt den Antransport eines Gleichrichtertransformators für das sogenannte Komplexvorhaben und das Bild 21 läßt als Teilansicht die Größe eines Ofentransformator-Aggregates (Haupt- und Regeltransformator) im Transformatorraum der Calciumcarbidfabrik erkennen.

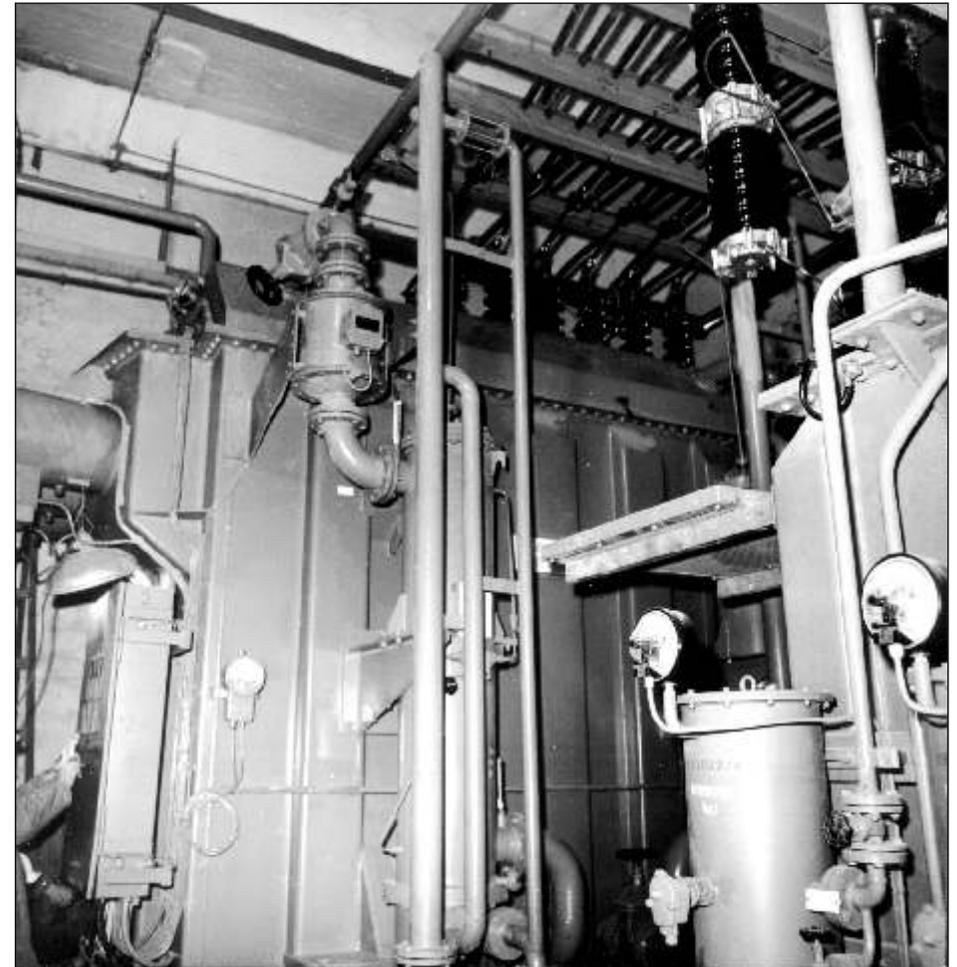
Bild 21 Teilansicht eines Ofentransformator-Aggregates für eine Leistung von 91 000 kVA (Haupttransformator links, Regeltransformator rechts) in der Calciumcarbidfabrik, einer Betriebsspannung von 110 000 V und einem Gewicht von 143 t

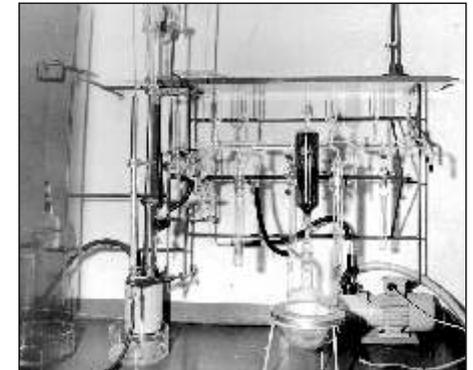
Bild 23 Einrichtung zum Extrahieren der im Isolieröl gelösten Schadgase, um diese mit einem Gaschromatografen zu analysieren

Um diese Phase der Entwicklung eines Transformatorenfehlers bereits zu erkennen, wurde mit einer geeigneten Entgasungseinrichtung (Bild 23) dem Isolieröl diese kleine Menge Schadgas entzogen und diese mit einem Gaschromatografen hinsichtlich Schadgasarten und Schadgasmengen analysiert.

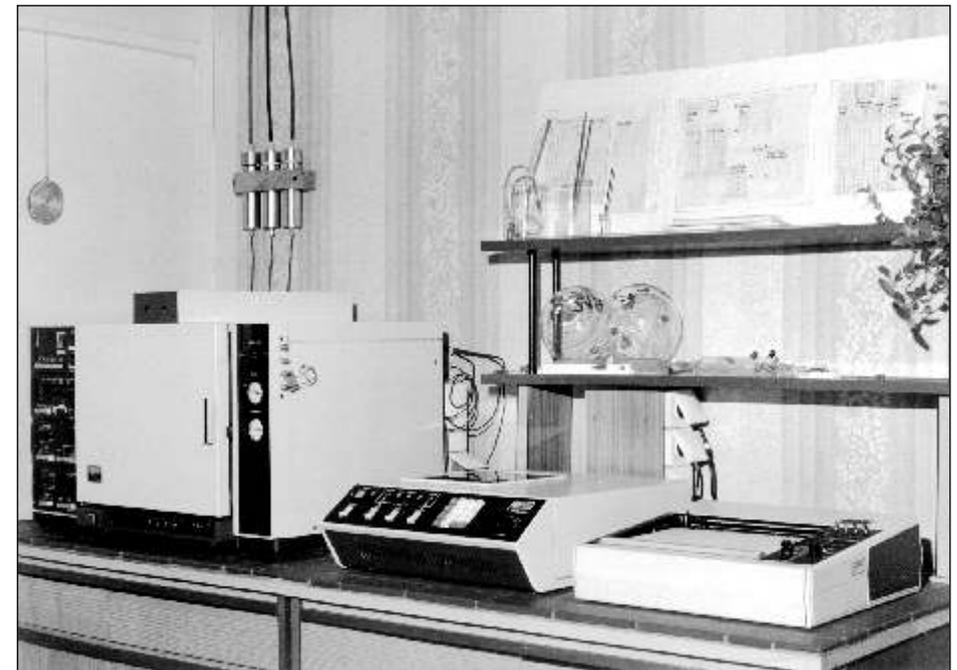
Bild 24 Gaschromatograf Varian 3700 als Teil des Isolieröllabors der Transformatorenwerkstatt A 89

Die Bilder 24 und 25 vermitteln mit dem Blick auf zwei Gaschromatografen einen Eindruck von einem Teil des im Bereich der Elektrohauptwerkstatt A85 eingerichteten Isolieröllabors. Der zuständige Elektroingenieur mußte also nicht nur umfangreiches Wissen auf dem Gebiet der Elektrotechnik besitzen, er mußte sich auch schon ein wenig in dieser speziellen Chemie und in ihrer Labortechnik

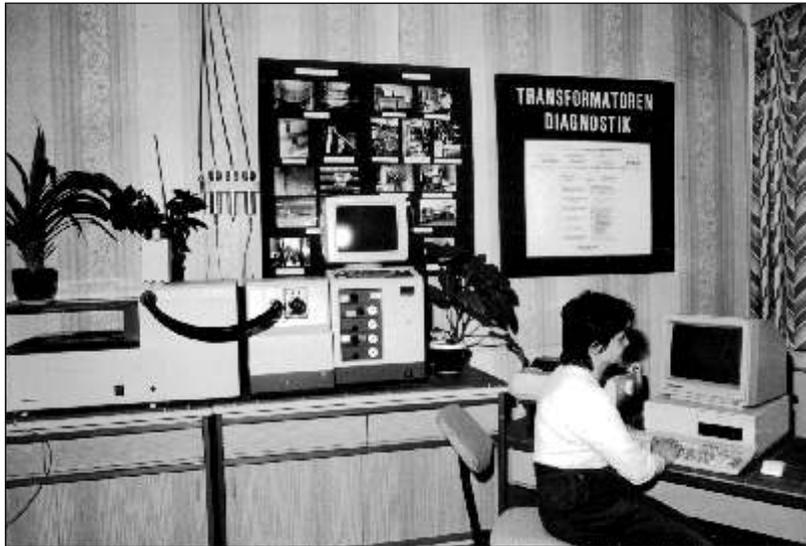
Bild 25 Gaschromatograf Perkin-Elmer 8700 mit PC-Auswertetechnik im gleichen Labor wie Bild 24

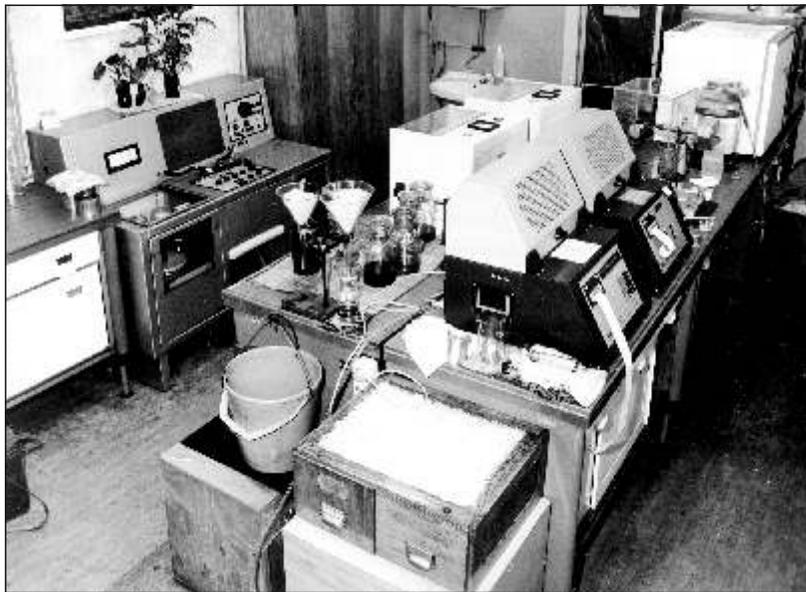
Bild 26 Ein weiterer Teil des Öllabors mit einer Vielzahl meßtechnischer Einrichtungen zur Bestimmung z.B. der Durchschlagspannung, des dielektrischen Verlustfaktors, der Neutralisationszahl, des Wassergehaltes, der Grenzflächenspannung usw.

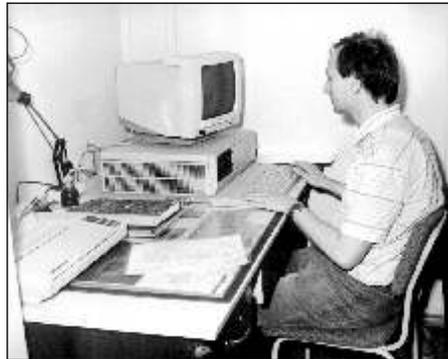
Bild 29 Auswertung der Diagnosewerte mit Hilfe eines in Transformatorenwerkstatt A 89 entwickelten Expertensystems (im Bild Dr. J. GÄRTNER)

Die zeitabhängige Darstellung der Schadgasentwicklung erfolgte im Bild 27 noch per Hand und im Bild 28 computergestützt. Für die optimale Auswertung aller Erfahrungswerte der Gas-in-Öl-Analyse wurde ein Expertensystem im Buna-Werk Schkopau entwickelt (Bild 29).

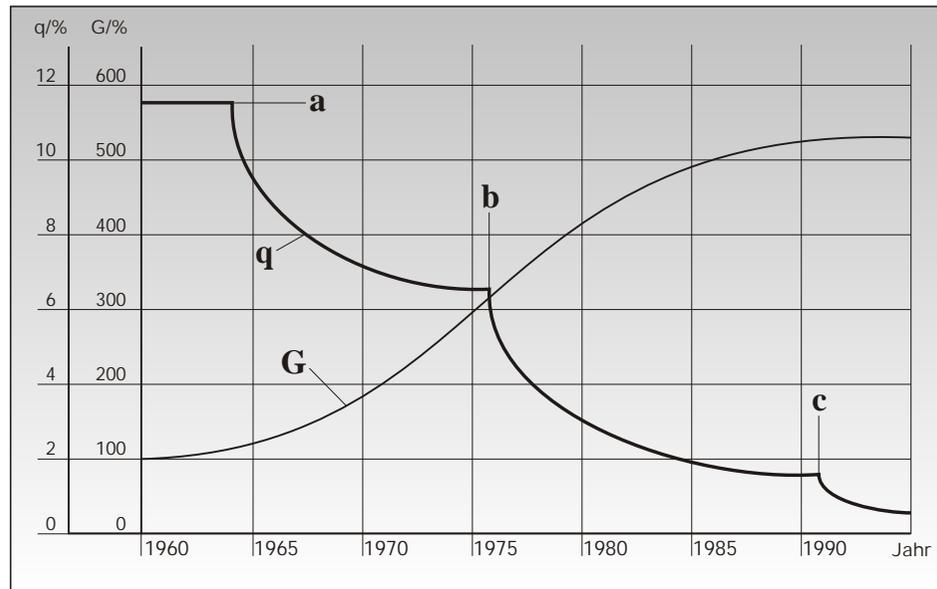
Bild 30 Sinkende Ausfallquote "q" trotz steigender Zahl der Transformatoren "G" als Ergebnis der Anwendung von Methoden der Technischen Diagnostik und der dadurch möglichen zustandsabhängigen Instandhaltung

- a) Beginn der systematischen Isolierölüberwachung
- b) Beginn der gaschromatografischen Untersuchungen des Transformatorenöles
- c) Möglichkeit der weiteren Senkung der Ausfallquote durch eine kontinuierliche Überwachung des im Transformator enthaltenen Isolieröls auf Schadgas mit einer in der Transformatorenwerkstatt A 89 entwickelten Gaszelle

Betreibt man auch hier die Diagnose systematisch, so sammelt man nicht nur Erfahrungen, die die Unschärfen der Aussagen reduzieren, sondern der Erfolg zeigt sich auch in einer sinkenden Ausfallquote (Bild 30).

• (Bild 30).

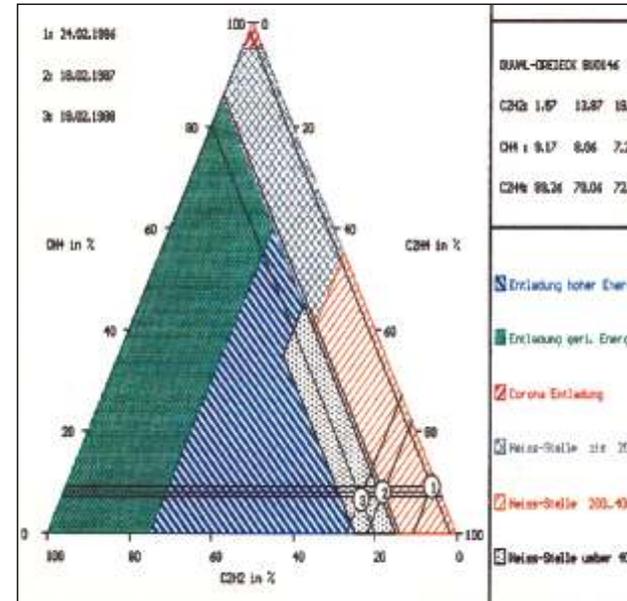
Bild 31 Computergestützte Darstellung von Schadgaswerten bei der sowohl der Ursprung der Schädigung als auch die Tendenz der zeitlichen Entwicklung des Fehlers im Transformator erkennbar sind. Der Fehler wandert aus dem Bereich (1) "Heiß-Stelle -200..400°C" 1986 in den Bereich (2)(3) "Heiß-Stelle - über 400°C" von 1987 bis 1988. Die Instandsetzung wird nun notwendig.

Die Sammlung der Diagnosewerte und ihr Vergleich mit den vorgefundenen Anomalien ermöglichen eine computergestützte Archivierung, Auswertung und grafische Darstellung der Ergebnisse, um die Diagnosewerte in ihrer Aussage besser zu verdeutlichen und die Ursachen zukünftiger Fehler am gleichen oder auch an anderen Transformatoren besser zu erkennen (Bilder 31

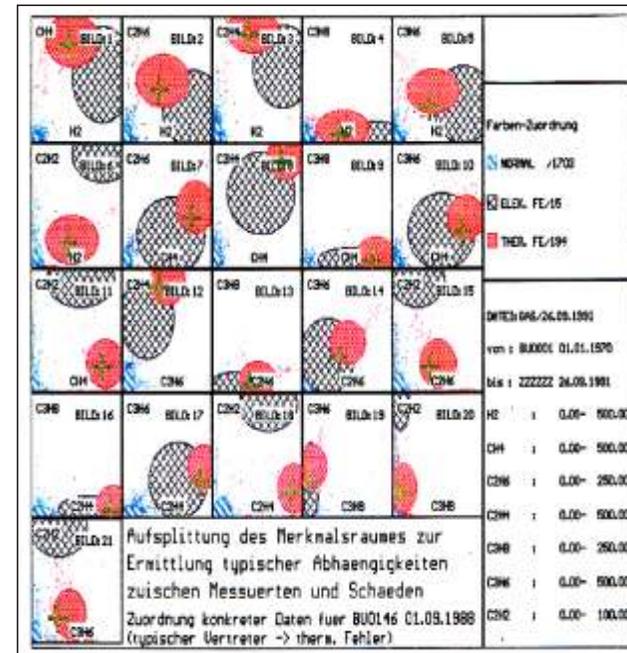
Bild 32 Darstellung des Merkmalsraumes von Beziehungen diagnostizierter Schadgase und der Schadgasursachen aus bisherigen Erkenntnissen (Ellipsen) und des Wertes einer aktuellen Analyse (Kreuz) mit Hilfe der Methode der Mustererkennung. In allen Teildiagrammen befindet sich das Kreuz in der Ellipse für "Thermische Fehler". Die Aussage ist mithin eindeutig.

und 32).

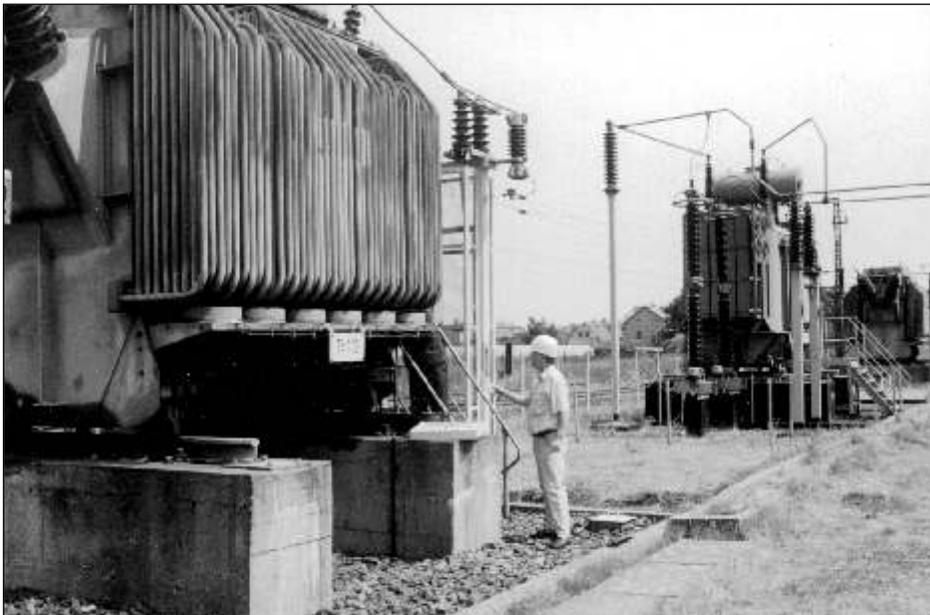
Bild 33 Isolierölprobenentnahmen durch das Isolieröllabor der Transformatorenwerkstatt A 89 an 16 2/3 Hz-Bahnstromtransformatoren in einem Umspannwerk der Reichsbahn zur Gewinnung zusätzlicher Diagnosewerte

Um die Aussage der Diagnose durch eine Vielzahl von Untersuchungsergebnissen zu erhöhen und sicherer werden zu lassen, wurden auch Transformatoren anderer Betreiber diagnostiziert, so z.B. alle Transformatoren der Leuna-Werke, Transformatoren umliegender Kraftwerke und Umspannwerke sowie Bahnstromwerke der Reichsbahn (Bild 33).

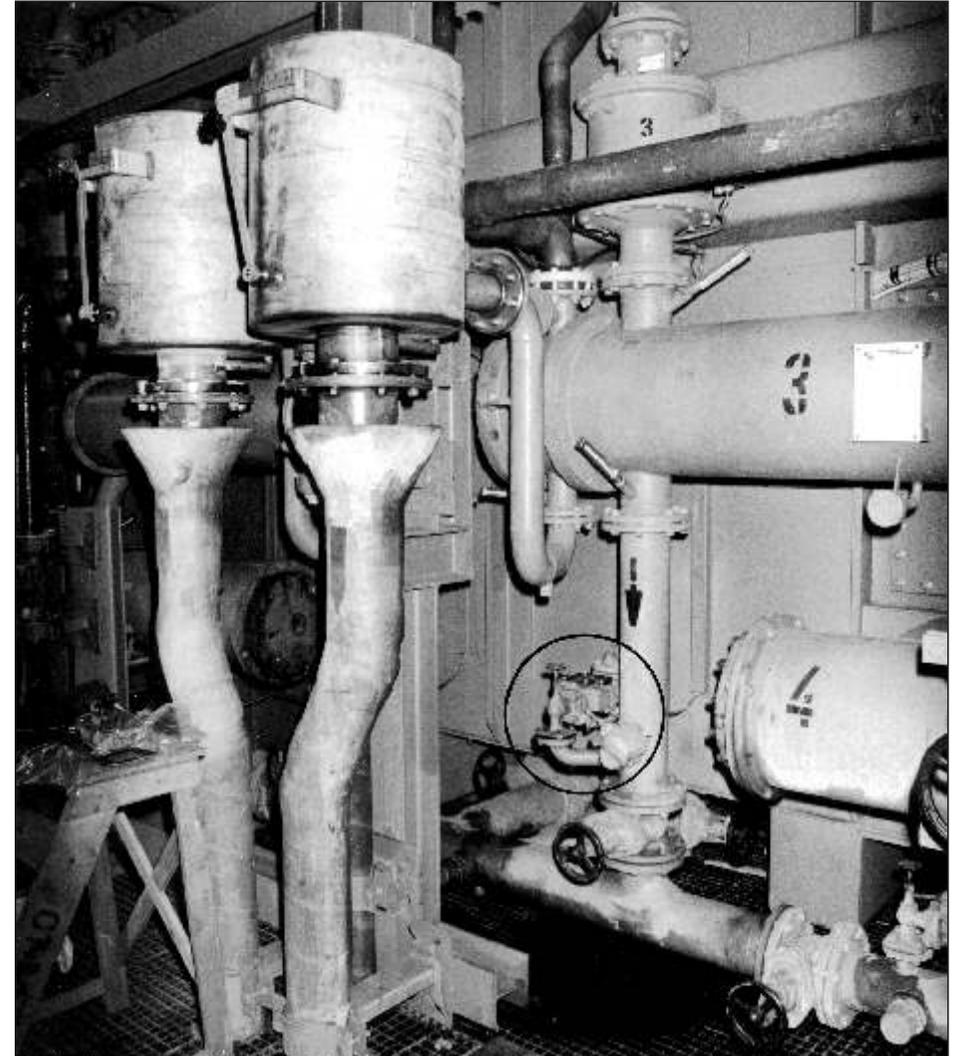
Bild 34 Schadgasüberwachung mit einer im Buna-Werk Schkopau entwickelten Gaszelle, angebracht im Kühlkreislauf des Isolieröls des Transformators (im Kreis zu sehen)

Isolieröls am Transformator einbaute. In ihr diffundiert das im Öl gelöste Schadgas, sofern sich solches infolge eines Fehlers im Transformator gebildet hatte, durch eine spezielle Membran in einen Gasraum. In ihm wurde das Schadgas ohne Kontakt zum Öl gespeichert. Eine Rückdiffusion des Schadgases in das Öl war nicht möglich (Bild 34).

Einrichtungen ist notwendig. Das Prüffeld der Elektrohauptwerkstatt, die mechanische Werkstatt, der Bereich Geräteentwicklung und -anfertigung, die Transformatorenwerkstatt mit ihren Einrichtungen, wie Hebezeuge, Öllabor und Isolieröllager sind einige Beispiele dafür (Bilder 34, 35, 36).

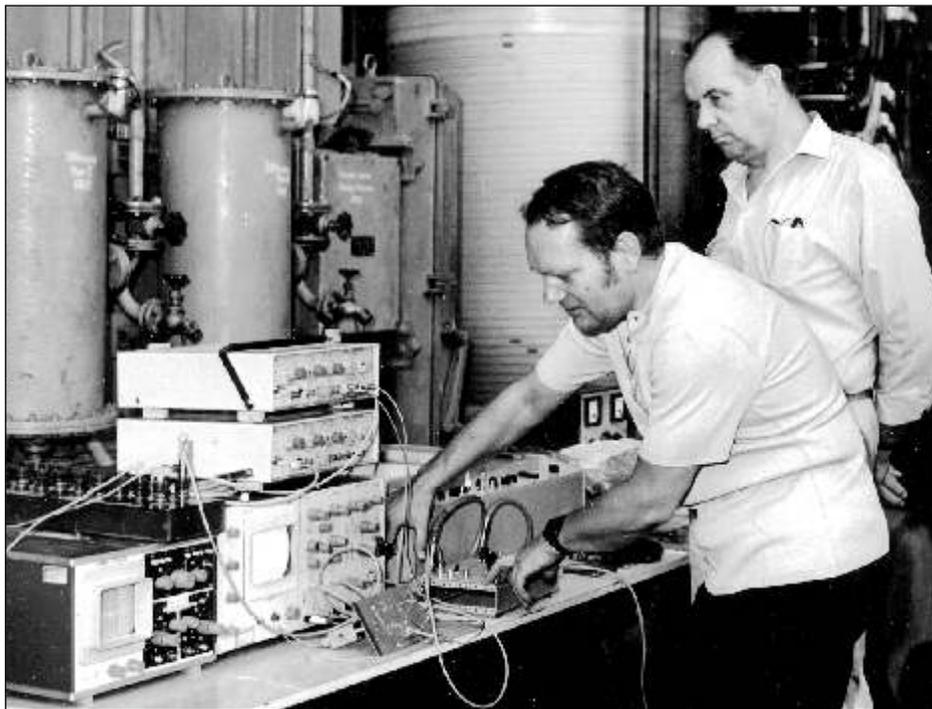
Bild 35 Versuchsaufbau zum Nachweis des Verschleißes der Kontakte von Regeltransformatoren für Ofen- und Gleichrichtertransformatoren (von links: Prof. Dr. E. LEMKE, TU Dresden; der Autor)

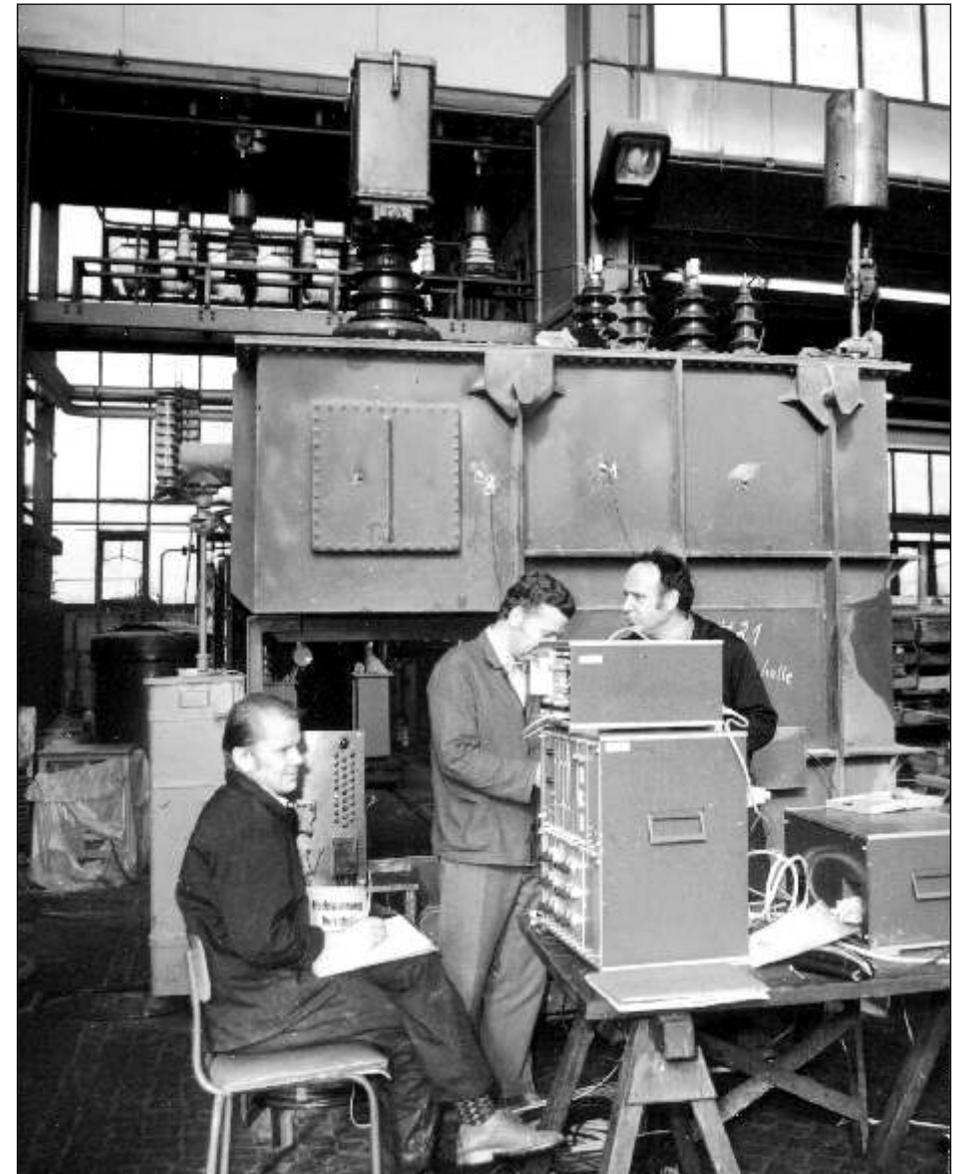
Bild 36 Nachweis von Teilentladungen an einem Transformator der Transformatorenwerkstatt im Buna-Werk Schkopau mit Hilfe einer vom Institut für Energieversorgung (IEV) in Dresden entwickelten mechanisch kontaktierten Ultraschallmeßeinrichtung (im Bild v.l.n.r. Dr. H.J. STOYE, IEV; Dipl.-Ing. J. VOGLER, Buna-Schkopau; Dr. J. MATTHES, IEV)

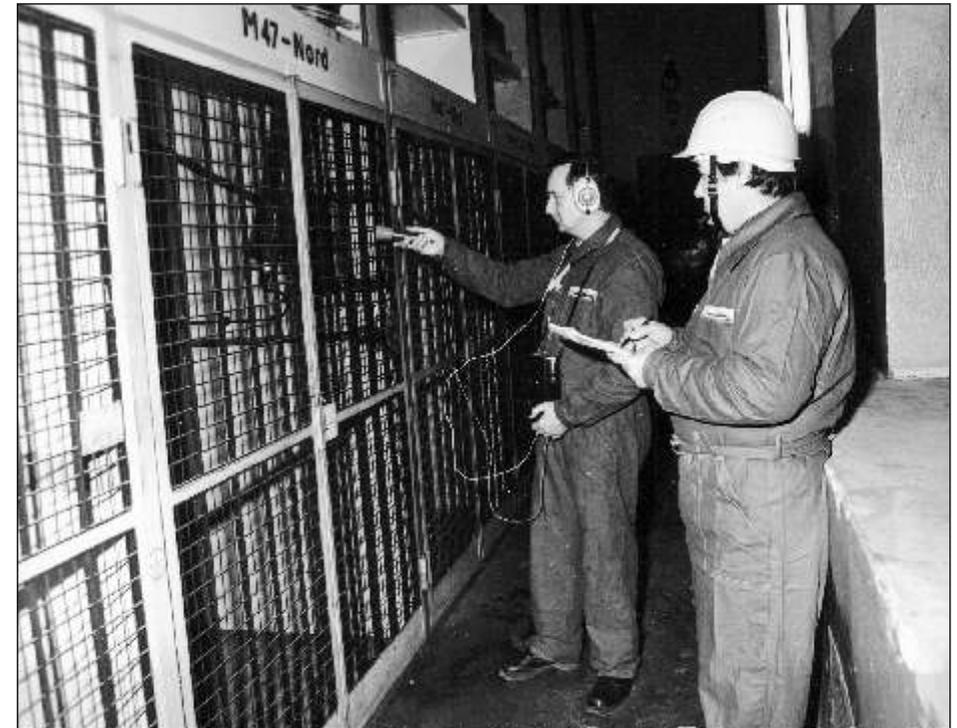
Bild 38 Erste Versuche zum Teilentladungsnachweis mit einer Ultraschallsonde (Entwicklung von Prof. TARABA, Prag) im Buna-Werk Schkopau im Januar 1983 mit den Fachkollegen Dr. BENES (li.) und Dr. FISER vom Forschungsinstitut für Energetik, Brno, Tschechien, zur Verwirklichung der Vision: Diagnostizierung von Hochspannungsanlagen während des Betriebes, d.h. bei anliegender Betriebsspannung ohne zusätzliche Schutzmaßnahmen

Eine geschwächte Isolation verursacht auch hier Teilentladungen (TE), die an der Schwachstelle der Isolation auftreten, bevor es zu einem Ausfall des elektrischen Betriebsmittels kommt. Mit geeigneten Geräten, die ich bei Fachkollegen in Tschechien fand, aber für diesen Zweck nicht vorgesehen waren (Bild 38), begannen erste Versuche.

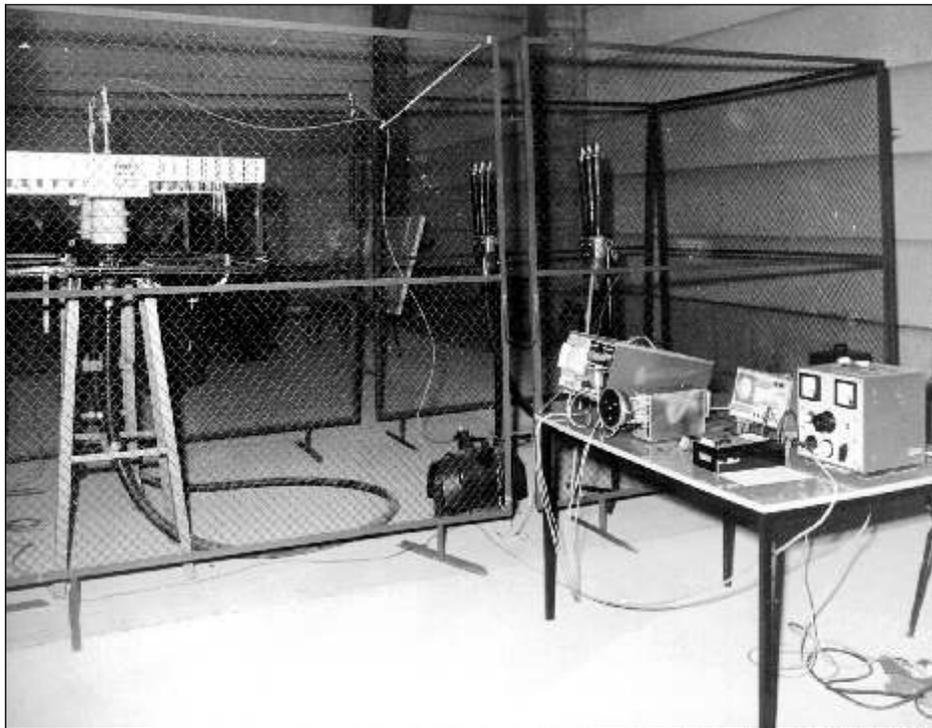
Bild 39 Vorstellung mit praktischer Vorführung der allerersten Meßtechnik zur Erfassung der elektromagnetischen Wellen, die von den Teilentladungen an der isolationsgeschwächten Stelle, der TE-Quelle, ausgehen und mit der man diese Signale durch das Gitter hindurch messen kann. Für die Vorführung wurden Kabelendverschlüsse so präpariert, daß TE entstehen konnte. Vorgeführt auf der 1. Diagnosesatung im Oktober 1983 im Buna-Werk Schkopau.

schen Universität in Dresden Anklang. Es begann eine Zusammenarbeit, die eine gemeinsame Entwicklung von speziellen Meßgeräten zur Folge hatte. So zeigen die Bilder 39 und 40 die im Buna-Werk Schkopau und z.T. mit der Technischen Universität in Dresden Anfang der 80er Jahre entwickelten und im Buna-Werk Schkopau gefertigten, erprobten und eingeführten Geräte, mit denen sich ebenfalls der Isolationszustand der Betriebsmittel einer Schaltanlage während des Betriebes, d.h. auch bei anliegender hoher Betriebsspannung (also ohne Beeinflussung oder Unterbrechung des Betriebsablauf-

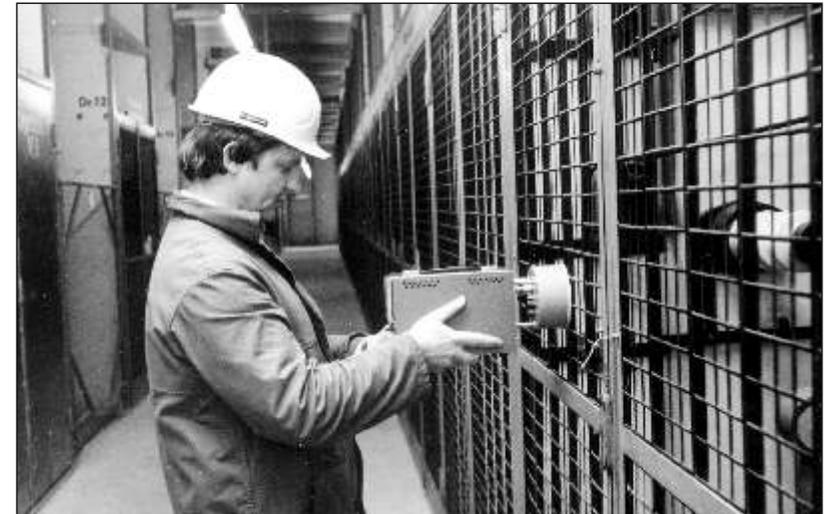
Bild 40 Erstes in Gemeinschaftsarbeit des Buna-Werkes Schkopau (im Bild Dipl.- Ing. H.-D. KNOTHE, Buna-Werk Schkopau) und der Technischen Universität Dresden (Prof. Dr. LEMKE) entwickeltes und gefertigtes elektromagnetisches Teilentladungsmessgerät im praktischen Einsatz in einer 30 kV-Schaltanlage im Buna-Werk Schkopau

Mit den Geräten im Bild 40 und 41 waren 1992 Teilentladungs (TE)-Messungen möglich, die auch im Ausland Anerkennung fanden. So konnten die Kollegen aus Schkopau auf Grund einer Einladung TE-Meßgeräte präsentieren, TE-Messungen an Generatoren und Transformatoren in einem Wasserkraftwerk in Österreich vornehmen und die Möglichkeiten einer computergestützten Auswertung der Meßwerte aufzeigen (Bild 42) [11].

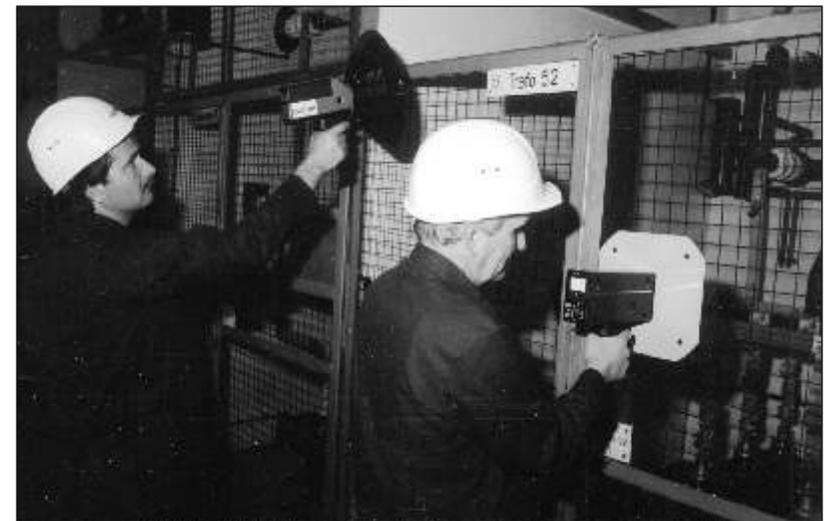
Bild 41 TE-Meßtechnik (Ultraschallsonde "Buna-Schkopau" mit hoher TE-Richtempfindlichkeit, links und elektromagnetische "Lemke-Sonde" mit hoher TE-Empfindlichkeit, rechts) bei Diagnosemessungen in einer 30kV-Schaltanlage im Buna-Werk Schkopau 1992 im Einsatz (im Bild Prüffeld-Meister WOLTER (rechts) und Prüffeldmechaniker ECKARD aus der Elektrohauptwerkstatt)
