Merseburger Beiträge
zur Geschichte der chemischen Industrie Mitteldeutschlands

Technik und Chemie III

Vorwort	3
Otfried Maus Technische Diagnostik an elektrischen Betriebsmitteln und Anlagen im Buna-Werk Schkopau	5
Literaturverzeichnis	50
Autorenvorstellung	51
Jürgen Vogler Transformatoren und Transformatorenwerkstatt im Buna-Werk Schkopau	52
Literaturverzeichnis	79
Autorenvorstellung	80
Sachzeugen vorgestellt	81
Mitteilungen aus dem Verein	88
Quellenverzeichnis	99

Einleitung

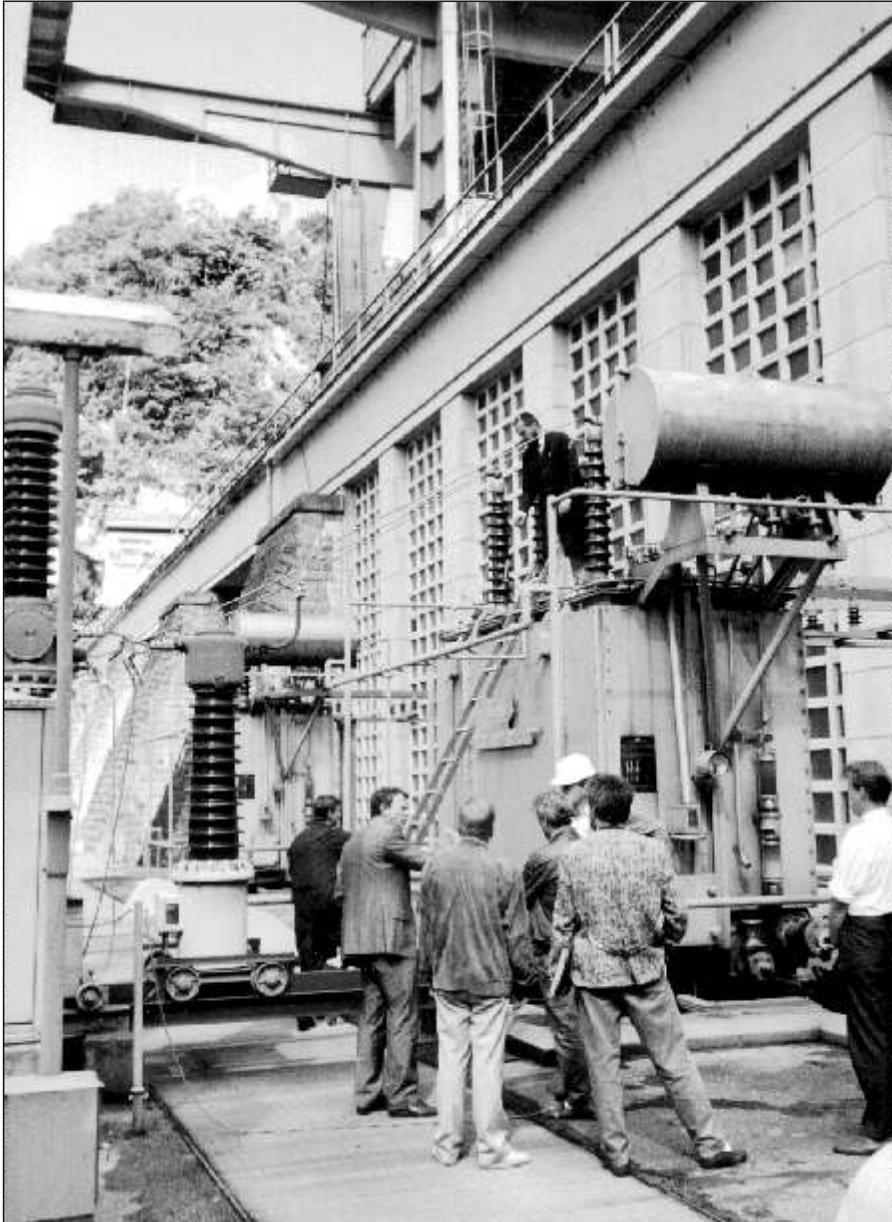
Bild 42 Teilentladungsmessungen an Transformatoren und Generatoren im Wasserkraftwerk Losenstein in Österreich

Mit den Geräten im Bild 40 und 41 waren 1992 Teilentladungs (TE)-Messungen möglich, die auch im Ausland Anerkennung fanden. So konnten die Kollegen aus Schkopau auf Grund einer Einladung TE-Meßgeräte präsentieren, TE-Messungen an Generatoren und Transformatoren in einem Wasserkraftwerk in Österreich vornehmen und die Möglichkeiten einer computergestützten Auswertung der Meßwerte aufzeigen (Bild 42) [11].

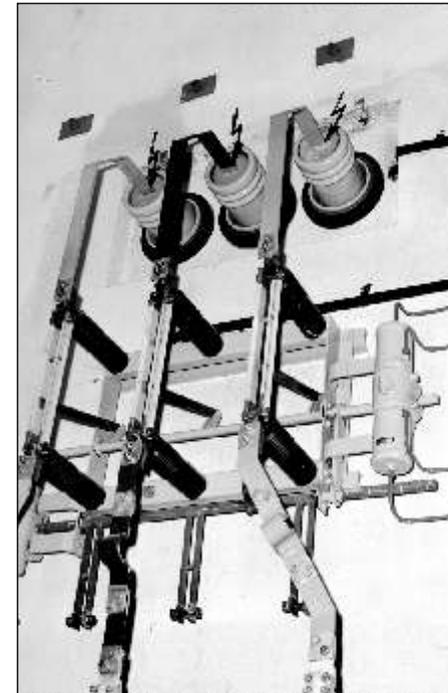
Bild 43 Mit TE-Messungen wurden von der Hauptschaltanlage I 18 aus in einer ca. 1 km entfernten über Hochspannungskabel angeschlossenen Unterstation nach deren Inbetriebnahme Qualitätsmängel festgestellt.

Isolation von in entfernten Unterstationen eingesetzten Betriebsmitteln zu erkennen. So wurden z.B. nicht mehr ganz gefüllte Kabelendverschlüssen (Abwanderung der Kabelmasse) von der Hauptschaltanlage I 18 aus in den Kraftwerken A 65 und I 72 und nicht v o r s c h r i f t s m ä ß i g a u f g e b a u t e Wanddurchführungsisolatoren aus Porzellan in der Unterstation der Kläranlage ermittelt (Bild 43).

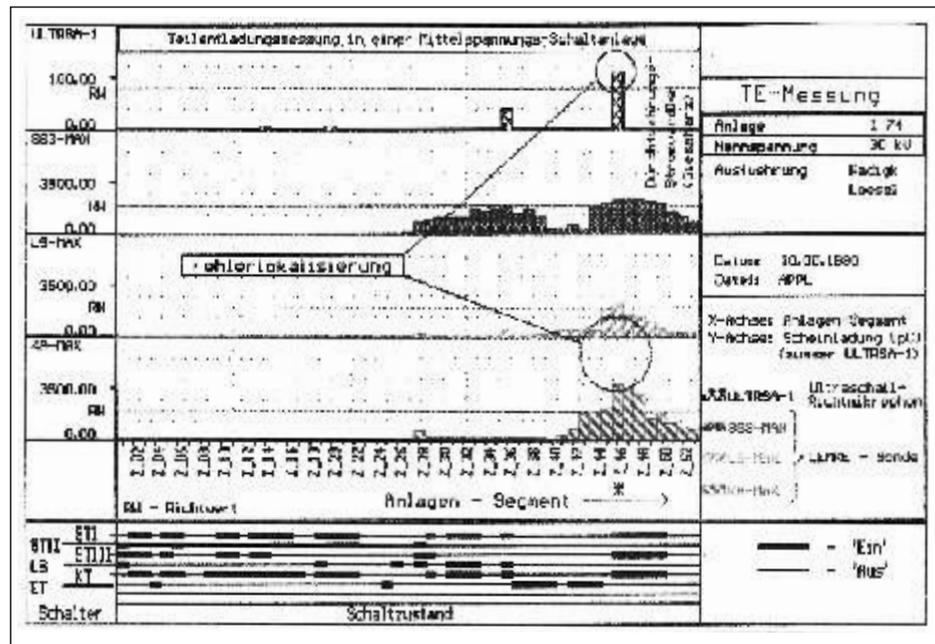
Bild 44 Computergestützte Auswertung: hier das TE-Abbild der 30 kV-Schaltanlage I 74 mit je 26 Zellen in mehreren Etagen unter Berücksichtigung des Schaltzustandes in den einzelnen Zellen. Die Fehlerlokalisierung erfolgte zuerst mit der empfindlichen elektromagnetischen Sonde. Das betroffene Bauelement - ein Durchführungsstromwandler - wurde dann mit der richtempfindlichen Ultraschallsonde ermittelt

Auch hier bewährte sich die Nutzung beider Sondenarten und die Möglichkeiten der Computertechnik sowohl bei der Archivierung als auch bei der Auswertung und grafischen Darstellung der Diagnosewerte (Bilder 44, 45).

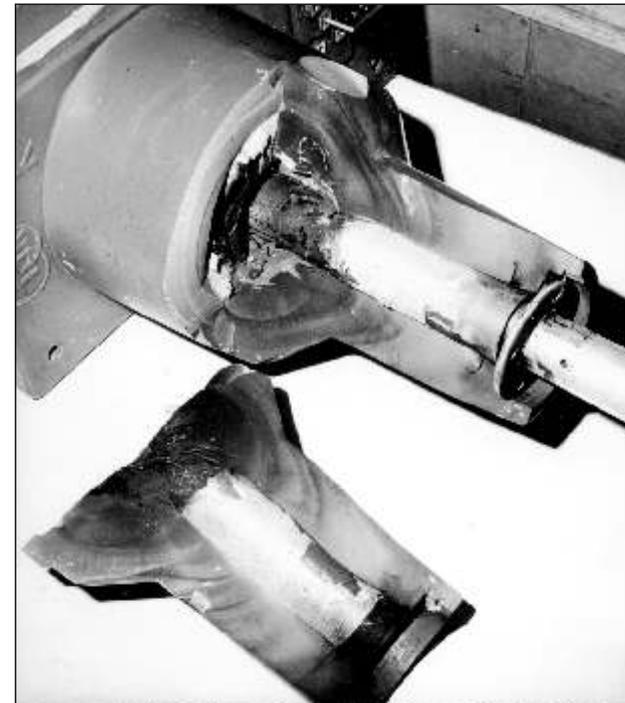
Bild 45 Defekter Stromwandler, der bei den Messungen gemäß Bild 44 als stark TE-behaftet ermittelt wurde und der bei der Prüfung mit der vorgeschriebenen Prüfspannung explodierte

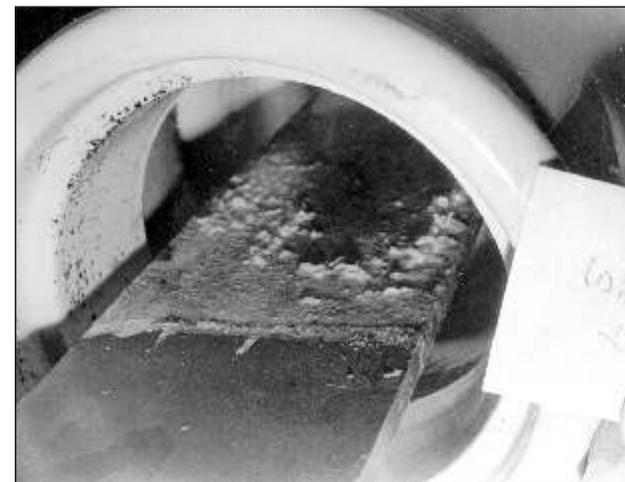
Bild 46 Aluminiumnitratablagerungen auf den Aluminium-Sammelschienen einer 30 kV-Durchführung infolge ungünstigen Aufbaus des elektrischen Feldes (stark inhomogen); dies führte wiederholt zu großen Störungen in Schaltanlagen (Buna-Werk Schkopau, PCK Schwedt, Chemiefaserwerk Guben; Kombinat "Schwarze Pumpe"). Ermittelt mit TE-Messungen der Schkopauer Spezialisten. Abhilfe schuf die vom Buna-Werk Schkopau empfohlene Brechung der Sammelschienenkanten im Bereich der Durchführung.

Nach Störungen an elektrischen Einrichtungen im Buna-Werk Schkopau, im PCK Schwedt, im Chemiefaserwerk Guben und im Gaskombinat Schwarze Pumpe konnten die "Diagnostiker" aus Schkopau mit ihrer Meßtechnik und ihren Erfahrungen die Ursachen großer Störungen aufzeigen (Bilder 46, 47).

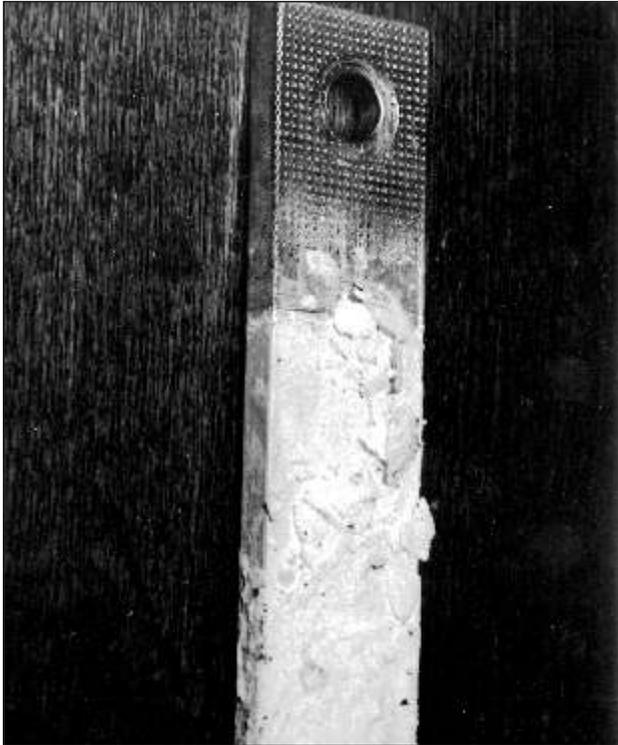
Bild 47
Besonders starke Ablagerungen an Sammelschienen nach Bild 46

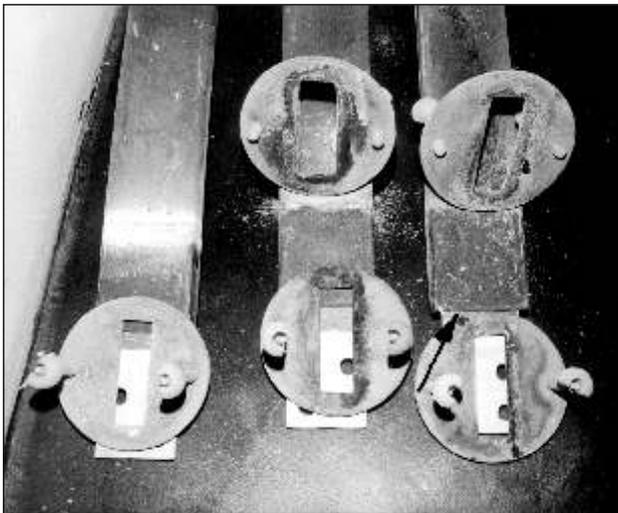
Bild 48
Beginnende Zerstörungen der Zentrierteller aus Isolierstoff von Durchführungsisolatoren durch Teilentladungen mit gleichen Ursachen wie im Bild 47. Das Bild zeigt (Pfeil) die zusätzlich auf die Sammelschienen angebrachte Isolierung, die die Ursache für die TE noch verstärkte (!) anstatt reduzierte.

Z.B. hatte man als Maßnahme nach einer Störung in Schwedt die Sammelschienen innerhalb der Wanddurchführungsisolatoren mit einer zusätzlichen Isolierung versehen (Epoxidharz-umhüllung, Pfeil im Bild 48) und führte die Zentrierteller statt aus Metall aus Isolierstoff aus. Beide Maßnahmen bewährten sich nicht. Bei einer Störung 1988 (13 Jahre

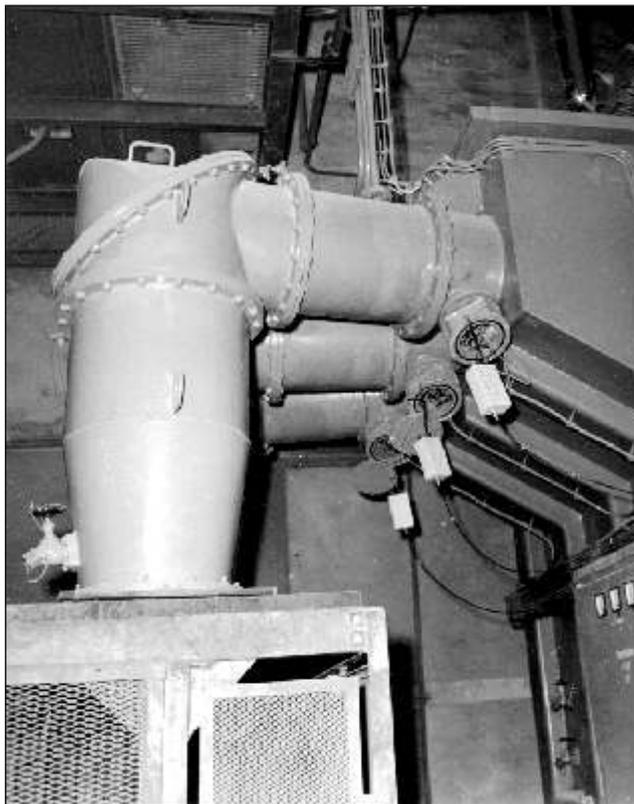
Bild 51
Kapazitive Meßanschlüsse an den 110 kV-Anschlüssen eines Ofentransformators, um gefahrlos messen zu können

Schadgasanalyse des Isolieröles ermittelt wurden, durch Untersuchungen des Schaltverhaltens von Leistungsschaltern im 110 kV-Netz aufgeklärt werden (Bilder 51 bis 54).

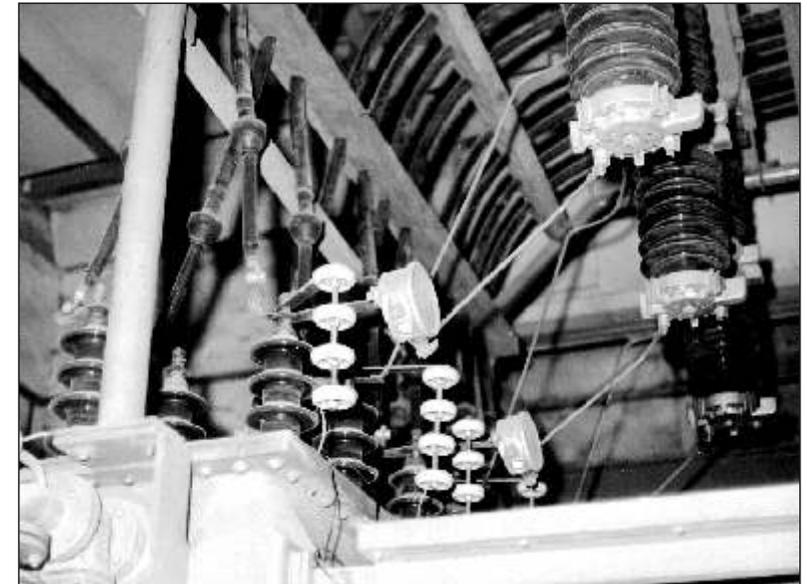
Bild 52 Kapazitive Meßanschlüsse an den 12 Zwischenkreisverbindungen zwischen dem Haupttransformator und dem Regeltransformator eines Ofentransformatorenaggregates

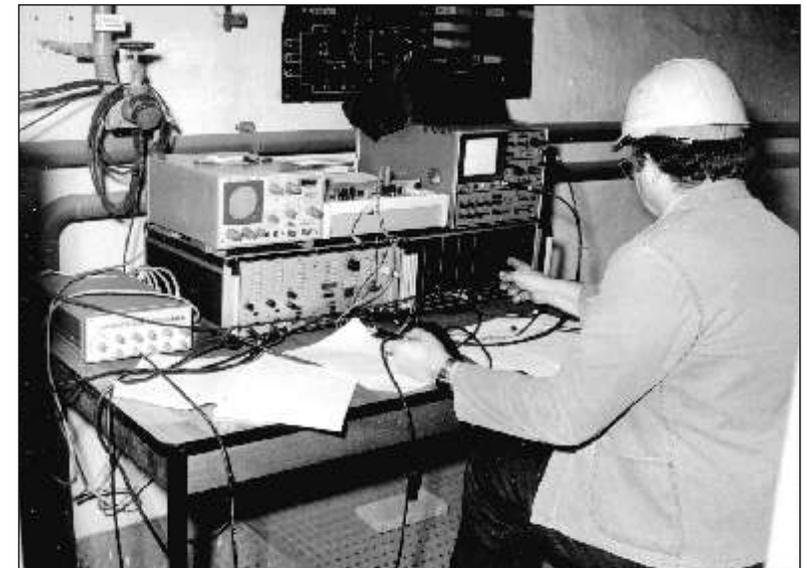
Bild 53 Meßtechnik für Schaltversuche aufgestellt im Raum des Ofentransformatorenaggregates gem. Bilder 51 und 52 (im Bild Dipl.- Ing. SCHÄFER, ABB)

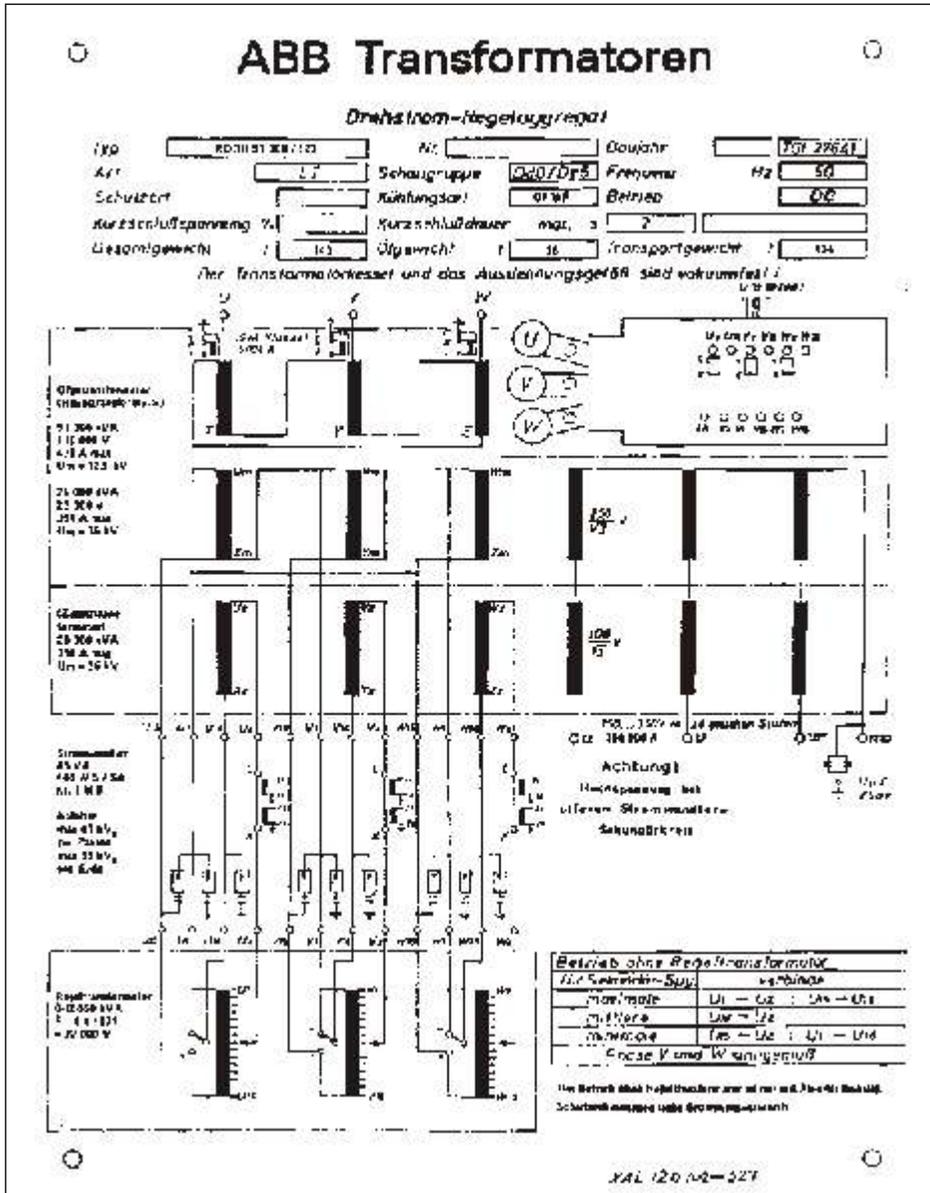
Bild 54 Schaltbild eines 91 000 kVA-Ofentransformatoren-Aggregates für eine Netzspannung von 110 kV, einer regelbaren Sekundärspannung zwischen 150.....350 V bei einem Sekundär- d.h. Ofenstrom von 150 kA, wie es bei den Netzversuchen im Buna-Werk Schkopau zum Einsatz kam

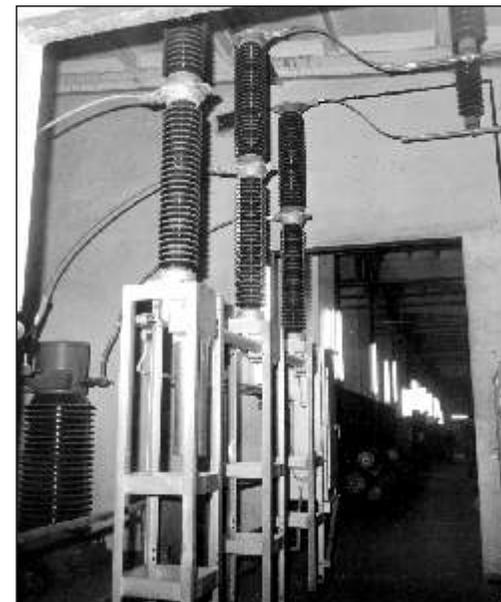
Bild 56 110 kV-SF6-Leistungsschalter mit einem anderen Löschrinzip des Schaltlichtbogens im Vergleich zum Schalter (Bild 55), der mit diesem für diese Netzuntersuchungen in Reihe geschaltet wurde

Diese Messungen waren so interessant, daß sich auch der Hersteller ABB daran beteiligte. Er stellte dem Buna-Werk Schkopau dafür einen 110 kV-Leistungsschalter mit einem anderen Löschverhalten (SF6) des Schaltlichtbogens zur Verfügung. Dieser wurde mit dem vorhandenen Schalter in Reihe geschaltet. Für diese Versuche mußte dieser Schalter im Gang der 110 kV-Innenraumschaltanlage I 16 im Buna-Werk Schkopau aufgestellt werden (Bilder 55, 56).

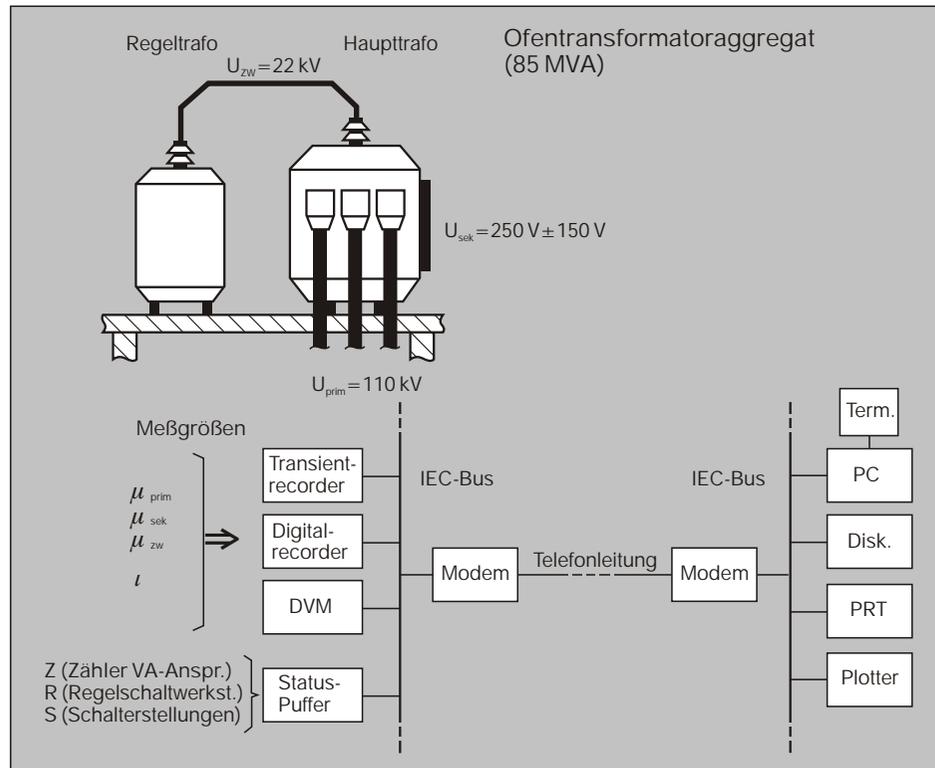
Bild 57 Automatisches Meßsystem zur Übertragung von Diagnosewerten vom Meßort (hier von einem Ofentransformator in der Carbidfabrik), zur Computerzentrale in der Elektrohauptwerkstatt A 85 über Telefonkabel

Daß man bei der Meßwerterfassung vollkommen neue Wege beschreiten kann, vermittelt Bild 57. So werden hier die Meßwerte vom Meßort am Ofentransformator mit einer Telefonleitung zur Computerzentrale in der Elektrohauptwerkstatt automatisch übertragen und dort für die Auswertung gespeichert. Es müssen sich also keine Personen mehr am Meßort aufhalten, wie dies noch Bild 53 zeigt. Aus diesen Ergebnissen konnten das Buna-Werk Schkopau und der Hersteller der Transformatoren nutzbringende Schlüsse ziehen, um den Transformator und das elektrische Netz sicherer zu betreiben.

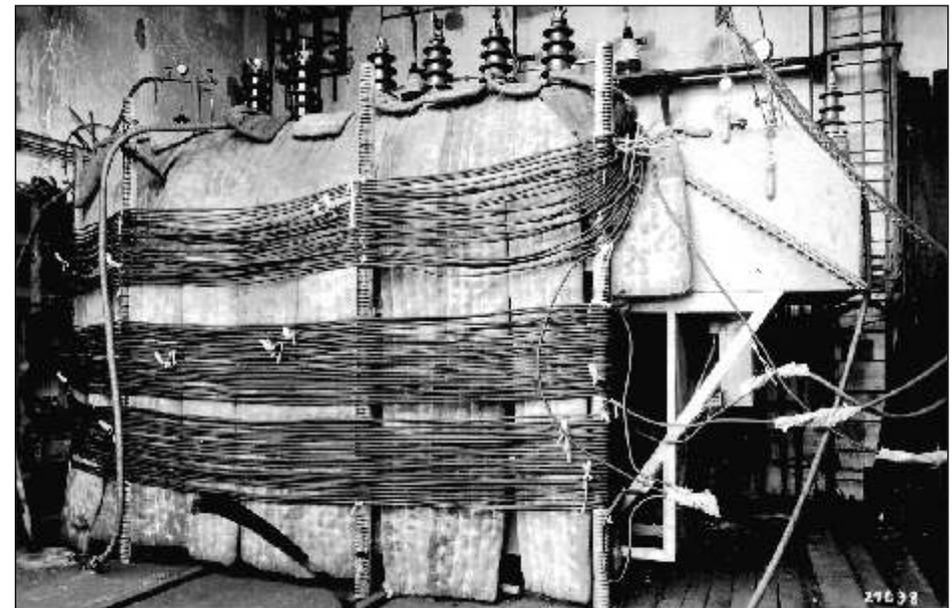
Bild 5 Induktionsheizung zur Trocknung von Transformatoren

isoliert waren, wurde die Wärme durch Strahlung an den Aktivteil abgegeben. Mit Hilfe von Heißluftventilatoren wurde zusätzlich erwärmte Luft in den Kessel eingeblasen, um die Wärmeübertragung durch Konvektion zu verstärken. In bestimmten Zeitabständen erfolgten entsprechende Vakuumphasen zur Abscheidung der von den Wicklungen abgegebenen Feuchtigkeit in einem Kondensator. Die Temperaturverteilung an den Kesselwänden sowie am Kern des Transformators wurden durch Thermoelemente erfaßt und aufgezeichnet. Die Wicklungstemperatur wurde durch Messung der Wicklungswiderstände und Ermittlung der Widerstandszunahme rechnerisch ermittelt. Ferner wurden das Vakuum, der Isolationswiderstandsverlauf und der Wasseranfall erfaßt und aufgezeichnet. Nach Erreichen bestimmter Trocknungskriterien, wie Wasseranfall je Zeiteinheit und Verlauf des

Isolationswiderstandes, wurde das Isolieröl mit der Ölaufbereitungsanlage aufbereitet und unter Vakuum in den Transformator eingefüllt. Im Zeitraum von 1953 bis 1968 wurden 49 Großtransformatoren mit der "Induktionsheizung" getrocknet. Nachteil dieser Trocknungsmethode war, daß zwischen Kesselwänden, Wicklungen und Kern zu große Temperaturdifferenzen auftraten, die zur Rostbildung an nicht zugänglichen Teilen des Aktivteils der so behandelten Transformatoren führte.

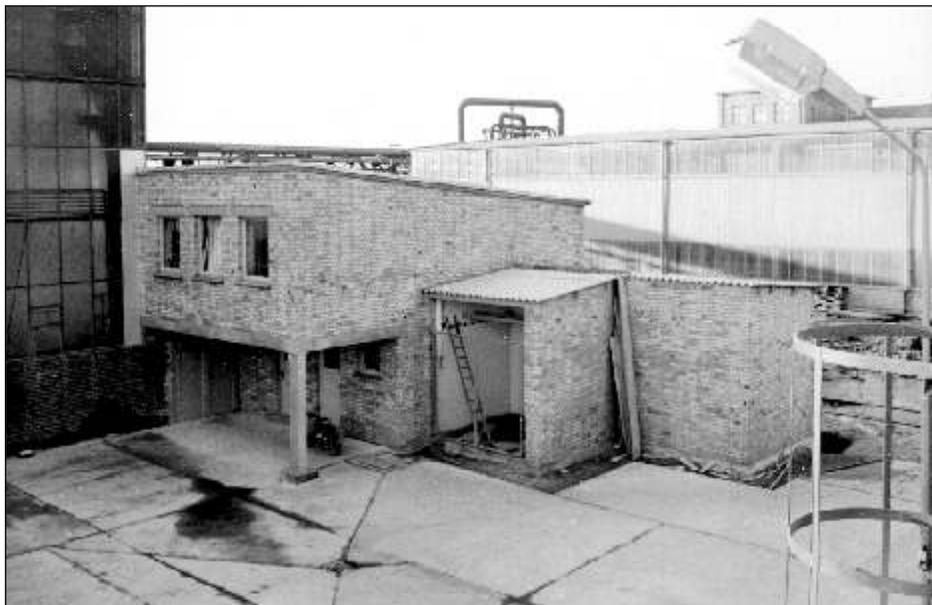
Bild 6 Anbau der Kleinwicklei und des Prüffeldes

Prüfungen, zum größten Teil auch ohne Kraftwerksgenerator, durchgeführt werden konnten (Bild 6).

Zur Prüfung der Transformatoren nach erfolgter Instandsetzung diente eine 30 kV-Kabelverbindung von A 71 nach A 89. Hier konnte mit einem freigeschalteten Kraftwerksgenerator der Prüfling "hochgefahren" werden. Dabei wurden die erforderlichen Prüfdaten erfaßt. Im Jahre 1975 wurde eine neue modernere Prüfanlage in A 89 errichtet, mit der alle erforderlichen

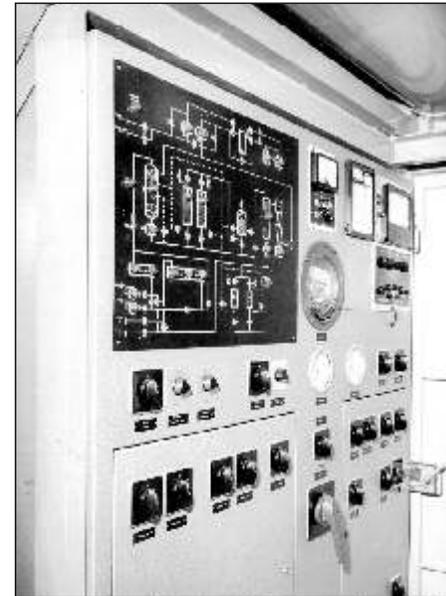
Bild 9 MICALFIL-Ölaufbereitungs- und Regenerieranlage

Dies war der Anlaß, im Jahre 1969 eine neue leistungsfähige Isolierölaufbereitungs- und Regenerieranlage vom Typ HV2D der Firma MICALFIL/Schweiz anzuschaffen (Bild 9). Diese Anlage verfügte über zwei Entgasungskessel mit Raschigringfüllung, einer direkten 150 kW-Heizung, einer leistungsfähigen Vakuumfilterpresse und über zwei leistungsstarke Vakuumpumpsätze. Außerdem waren auf der Anlage zwei Fullerkessel und eine Nachinhibiereinrichtung installiert.

Mit dieser Anlage konnte eine Öldurchlaufleistung von 8000 l/h erreicht werden. Davon konnten 2800 l/h über die Entgasungseinrichtung und Vakuumfilterpresse geleitet werden. Zwei getrennte Ölkreisläufe garantierten sowohl eine schnelle Aufheizzeit

der Ölfüllung eines Transformators als auch eine optimale Isolieröltrocknung. Mit dieser MICALFIL-Isolierölaufbereitungs- und Regenerieranlage wurde bis 1990 eine Vielzahl von Transformatoren getrocknet oder an ihnen Isolierölwechsel durchgeführt, weil durch Einsatz neuer inhibierter Isolieröle die Schlammbildungsneigung stark verzögert, die Alterungsstabilität verbessert und die Gefahr des Auftretens von Kriechüberschlägen verhindert werden konnte. Von großer Bedeutung waren hierbei die angewandten Aufbereitungstechnologien. Je nach Vakuumfestigkeit des Transformatorenkessels wurde das Umlaufverfahren oder das Vakuum-Pulsations-Verfahren angewandt.

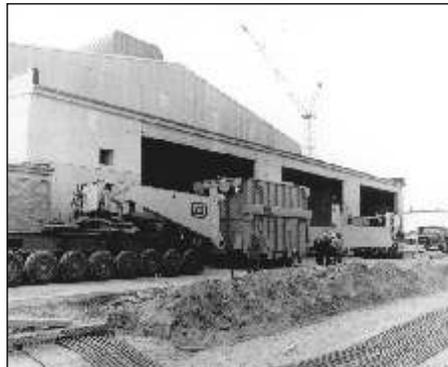
Bild 13 42,5 MVA-Gleichrichtertransformator in P 155

nen Gleichrichtertransformatoren im Komplexvorhaben erfolgte die Einspeisung aus dem 110 kV-Netz über Kabelendverschlußkästen. In einem gemeinsamen Kessel waren hier ein Sparregeltransformator neben zwei in sogenannter Kiellinienbauweise angeordneten Gleichrichter-Doppelstocktransformatoren, zwei Saugdrosseln und den Transduktordrosseln angeordnet (Bild 13). Jeder dieser 160 t schweren Gleichrichtertransformatoren speist auf eine 357 kA-Gleichstrom-Sammelschiene. Die Regelung des Gleichstromes erfolgt durch die Stufenschalter und die eingebauten Transduktordrosseln der Transformatoren.

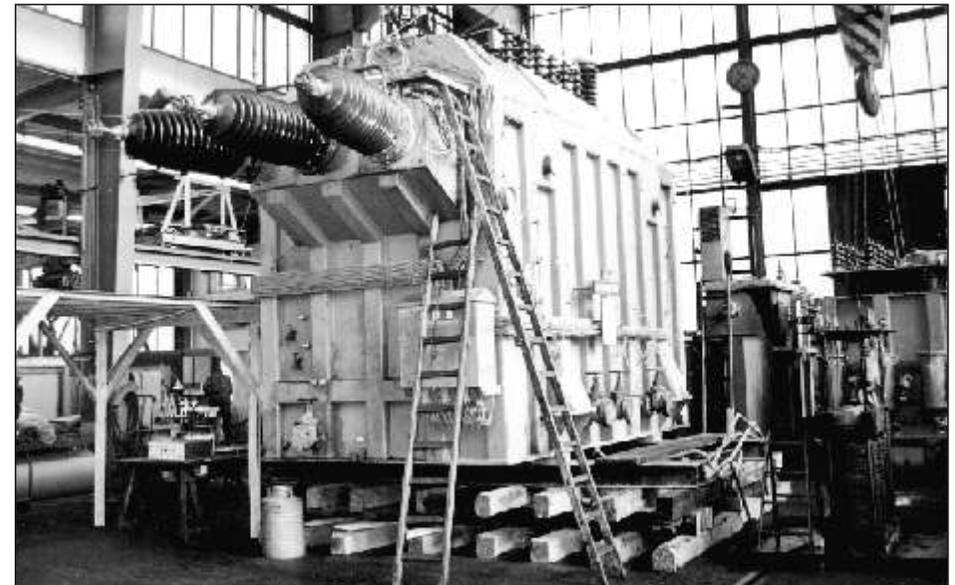
Bild 18 Prüfung eines 85 MVA-Ofentransformators in der Transformatorenwerkstatt A 89

Im Ergebnis der Arbeit dieser Expertenkommission erfolgte die Neuwicklung von zwei 60 MVA-Siemens-Ofentransformatoren im Transformatoren-Reparaturwerk Halle-Büschdorf. Außerdem wurde die Beschaffung eines neuen 85 MVA-Ofentransformators eingeleitet und die Durchführung weiterer meßtechnischer Untersuchungen festgelegt. Nach dem Ausfall eines 85 MVA-Ofentransformators am Calciumcarbidofen 6 wurde am 20.6.1988 erneut eine Expertenkommission zur Untersuchung der Ausfallursachen eingesetzt. Als Ursache des Ausfalls wurden die aus Makrolon bestehenden Isolierteile der Hochstrom-Durchführungen ermittelt.

Erst durch vergleichende Schaltversuche mit einem SF6 -Leistungsschalter von ABB zeigte sich, daß die über 300 bis 500 m lange Kabelstrecken ausgelagerten 110 kV-Druckluftschalter beim Abschalten zu Rückzündungen neigen und Resonanzüberspannungen hoher Steilheit im Transformator erzeugen.
